Schade aan uw monument

Praktische tips voor vakkundig herstel

Stichting Erkende Restauratiekwaliteit Monumentenzorg

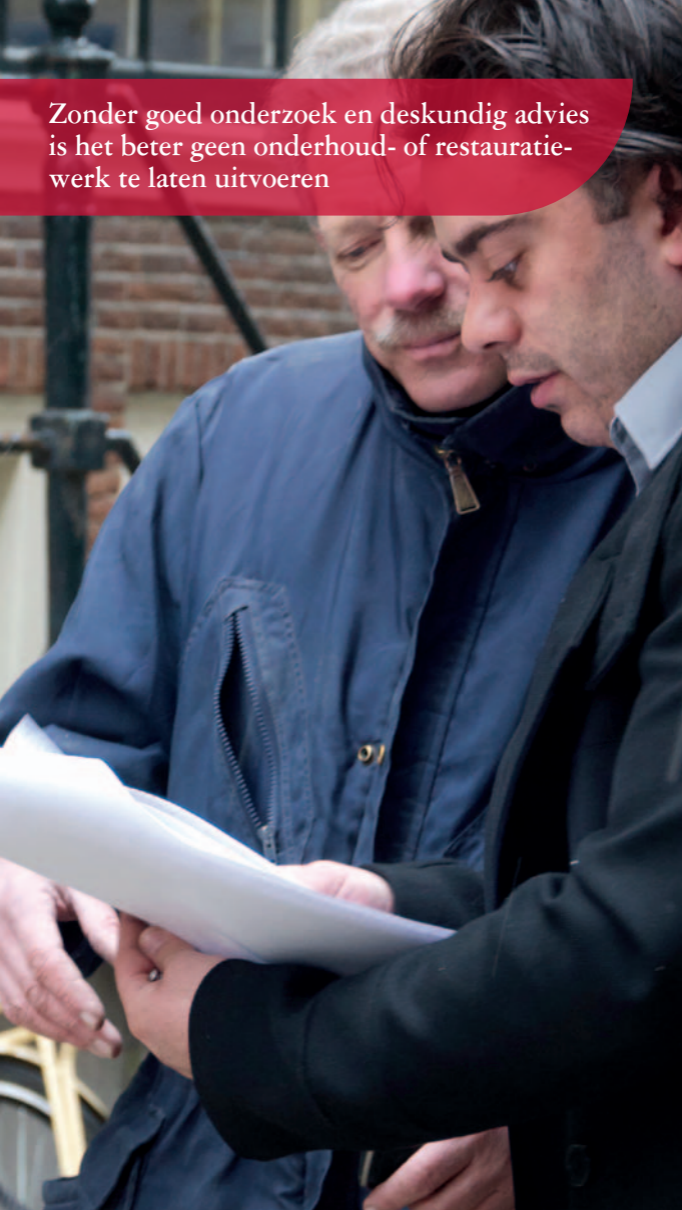
Schade Muren die scheef staan of verzakken, en/of scheuren door bakstenen.

Oorzaak Enige zetting is gebruikelijk. Scheuren kunnen op funderingsproblemen duiden, zoals:

Instabiele fundering zorgde voor ernstige verzakking en scheuren in de muur

Herstel Is de fundering slecht, dan kan gekozen worden voor partieel of integraal herstel. Partieel herstel brengt het risico met zich mee van zettingsverschillen tussen de nieuwe (meer starre) en de oude min of meer flexibele fundering. In de binnenstad kunnen buurpanden een gemeenschappelijke bouwmuur hebben, wat seriematige aanpak vergt. Wees verzekerd van een deugdelijke fundering, voordat wordt geïnvesteerd in bovengronds muurwerkherstel. Een erkend restauratie-architect of -adviseur kan de ernst van de situatie bepalen en adviseren welke aanvullende expertise nodig is.

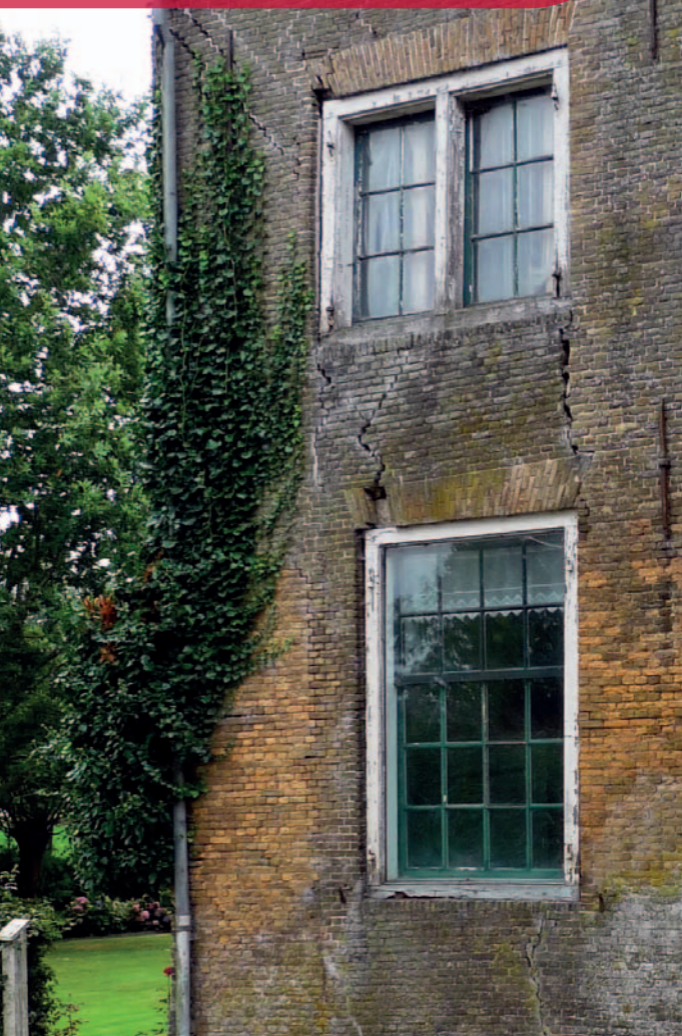
Schade Het metselwerk vertoont scheuren langs de voegen of door de stenen.

Oorzaak Scheuren kunnen veroorzaakt worden door funderingszetting, thermische werking, roestend ijzer of door overbelasting. Afschervend baksteen in de gevel kan duiden op problemen veroorzaakt door ijzerwerk, zoals blindankers.

Een dergelijke scheur in een relatief sterke muur kan tal van oorzaken hebben

Herstel Scheuren tot 2 mm. diepte kunnen worden geïnjecteerd met een geschikte injectiemortel. Inboeten is noodzakelijk bij grotere scheuren. Meestal is plaatselijk de samenhang uit het metselwerk verdwenen en is zorgvuldig inwerken van vervangende steen de juiste remedie. Goede steen-, legmortel- en voegwerkkeuze is daarbij cruciaal. Bij inboetwerk dienen de nieuwe stenen qua hardheid, formaat, vochtgedrag, kleur en textuur aan te sluiten bij het bestaande metselwerk. Is vanouds (vóór ca. 1850 altijd) een kalkmortel gebruikt dan moet een (kalk-)mortel worden toegepast waarvan de hardheid is afgestemd op het bestaande metselwerk. Het verband waarin de nieuwe stenen worden verwerkt volgt het bestaande. Als alternatief kan in bijzondere gevallen voorzichtig een scheur-overbruggende verankering worden ingebracht, waarna de scheur met geschikte reparatiemortel wordt gedicht. Dit kan ook schade veroorzaken. IJzerwerk in muren kunnen ook kettingankers of andere verankeringen zijn die spatkrachten in bedwang houden. Deze kunnen niet zonder gevolgen worden verwijderd. Een erkend restauratie-architect of -adviseur helpt de juiste aanpak bepalen. Uitvoering vergt expertise van aannemers en metselaars met historisch metselwerk.

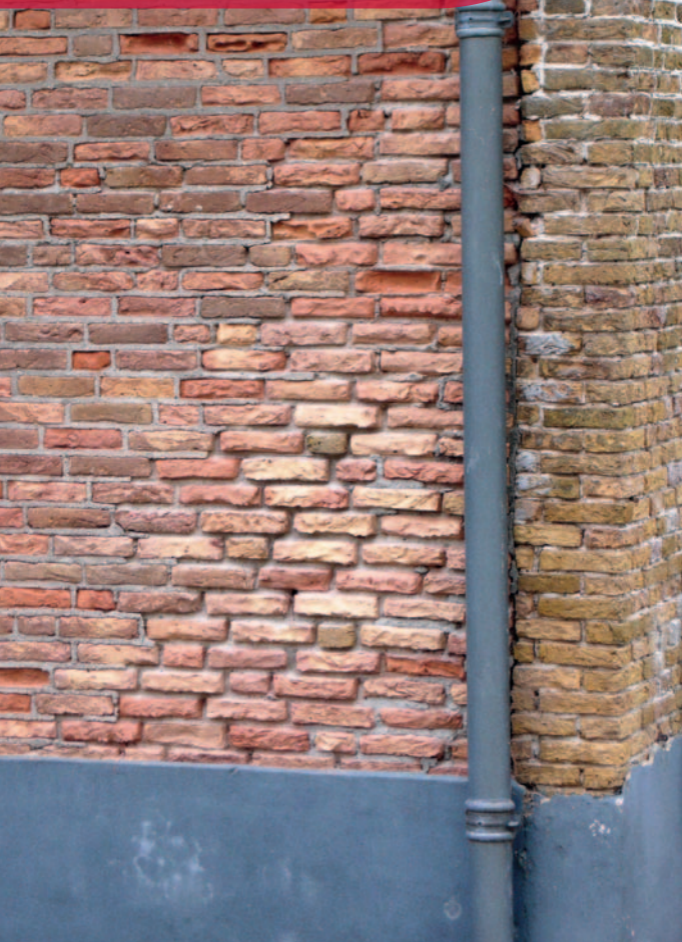
Schade Het voegwerk is verweerd, weggespoeld of uitgevallen. Ook kan het fysiek beschadigd zijn. Voegwerk is aan vervanging toe als het zijn waterwerende en beeldbepalende functie niet meer vervult. Verweerd, maar nog grotendeels functionerend voegwerk blijft in principe gehandhaafd.

Oorzaak Een te hoge vochtbelasting en/of een verstoord drooggedrag. Onoordeelkundig voegwerkherstel kan dit tot gevolg hebben. Het voegwerk kan ook zijn beschadigd door zoutuitbloei. Mechanische schade kan ontstaan door te intensieve of niet passende reiniging.

Versleten voegwerk als gevolg van reiniging

Herstel Het te verwijderen voegwerk wordt uitgehakt, zonder schade aan de steen toe te brengen, tot de nodige uithakdiepte (= minstens 1,5 x voegbreedte). Vervolgens wordt de lintvoeg handmatig met een smalle beitel uitgehakt. Zeer smalle (< 2 mm) stootvoegen laat men liefst ongemoeid. In alle gevallen is de basiseis dat het (bak)steenwerk bij voegverwijdering volledig ongerept blijft. Een goed uitgehakte voeg is 'rechthoekig' uitgehakt zonder noemenswaardige mortelresten op de voegvlakken. De voegafwerking moet identiek zijn aan de bestaande. In metselwerk met een kalkmortel mag geen cementvoeg worden toegepast, omdat daarmee op den duur schade aan de steen ontstaat. Alleen kalkmortel, waarvan de samenstelling strookt met die van het bestaande werk, is op zijn plaats. Te licht afstekend reparatievoegwerk kan worden 'verouderd' en bijgekleurd, bijvoorbeeld met gootslijk.

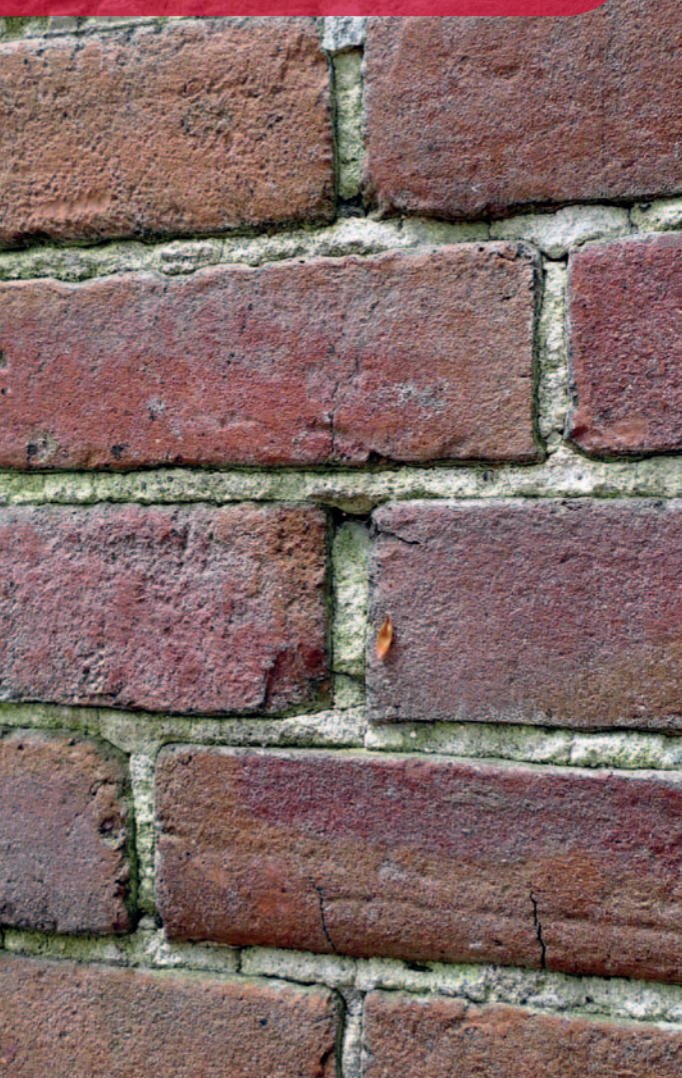
Schade Oppervlakteschade en desintegratie (verlies van samenhang, breuk), zoals overmatige verkleuring, vervuiling, uitspoelen, oppervlakteverlies, afboeren of 'steken' (ontspanningsscheuren in de natuursteen zelf).

Oorzaken De schade treedt overwegend op als gevolg van weersinvloeden. Ook roestende doken of zetting kunnen schade veroorzaken. Versnelde verwerking treedt vaak op door te hoge vochtbelasting, biologische aantastingen of onjuiste materiaaltoepassingen, detaillering en uitvoering bij eerdere restauraties. Een zuur milieu ('zure regen') kan bij kalksteen oppervlakteverval (gipskorsten) veroorzaken.

Gebroken hardsteenblok door
roestende scharnierdoek

Herstel Schade kan worden hersteld met een reparatiemortel of door het inschieten van nieuwe natuursteenelementen. Essentieel is goede determinatie van het bestaande werk (soort, bewerking, vormgeving) en selectie van gelijksoortig materiaal of een verantwoorde (bouw fysisch, visueel) vervangende natuursteensoort. Combinatie van meerdere soorten steen met verschillend vochtgedrag kan versnelde verwerking van het oude werk tot gevolg hebben. Juiste materiaal-compatibiliteit is daarom vereist. Dat geldt ook voor de toe te passen reparatiemortels.

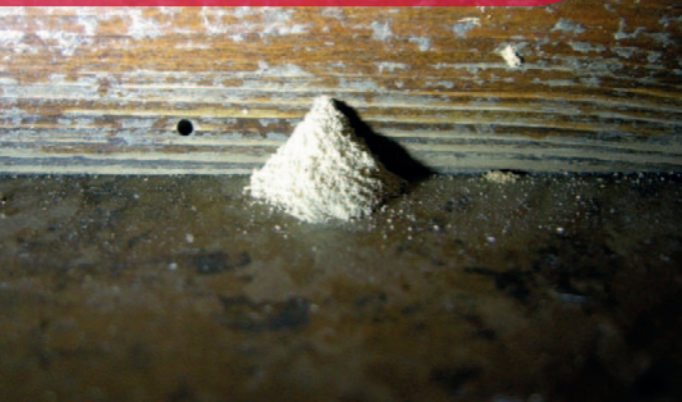
De drie belangrijkste houtaantastende insecten, v.l.n.r.

1. *Anobium punctatum*, de houtworm;
2. *Hylotrupes bajulus*, de huisboktor;
3. *Xestobium rufovillosum*, de bonte knaagkever.

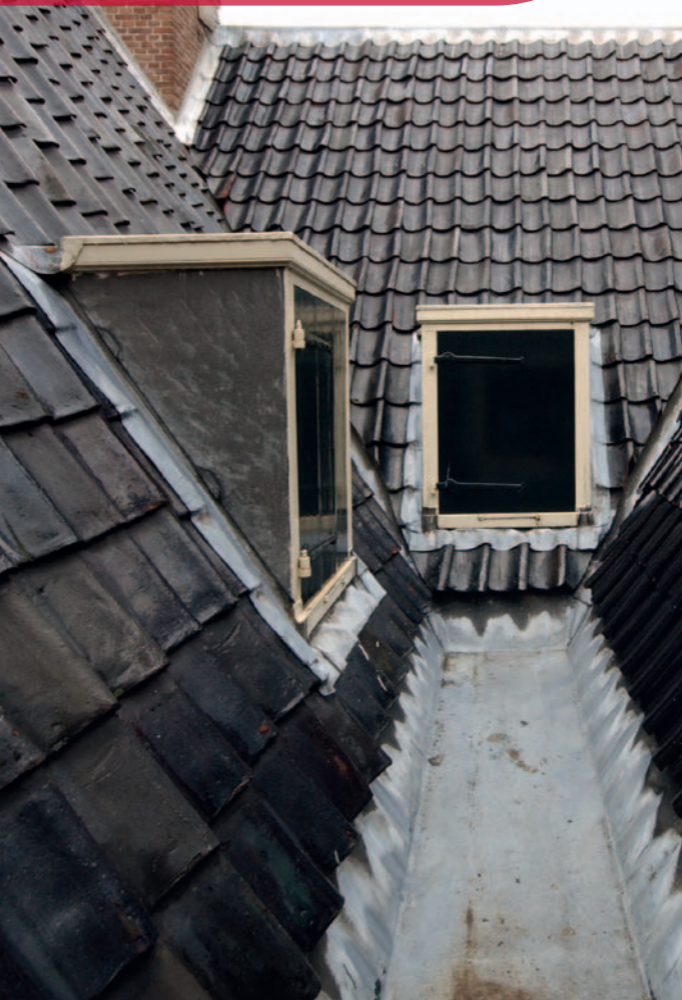
Schade Lekkage. De pannen zijn gebroken, gebarsten of schilferen.

Oorzaak Pannen verweren onder invloed van het klimaat. Wanneer afschilferen aan de onderzijde plaatsvindt blijft de aantasting lang onopgemerkt. Ineens zijn ze lek en moeten meteen worden vervangen. Lekkage kan ook komen door een niet goed sluitend pannendek met verschoven pannen of onjuist dekwerk. Ook een nok, kilgoot, hoekkeper of de aansluiting van het dakvlak tegen een schoorsteen of dakkapel kan lekken. Is het pannendak zelf goed, dan voldoet herstel van de aansluiting.

Inmiddels tamelijk zeldzame zwartverglaasde
Oudhollandse plannen op het dak van een
zeventiende-eeuws huis

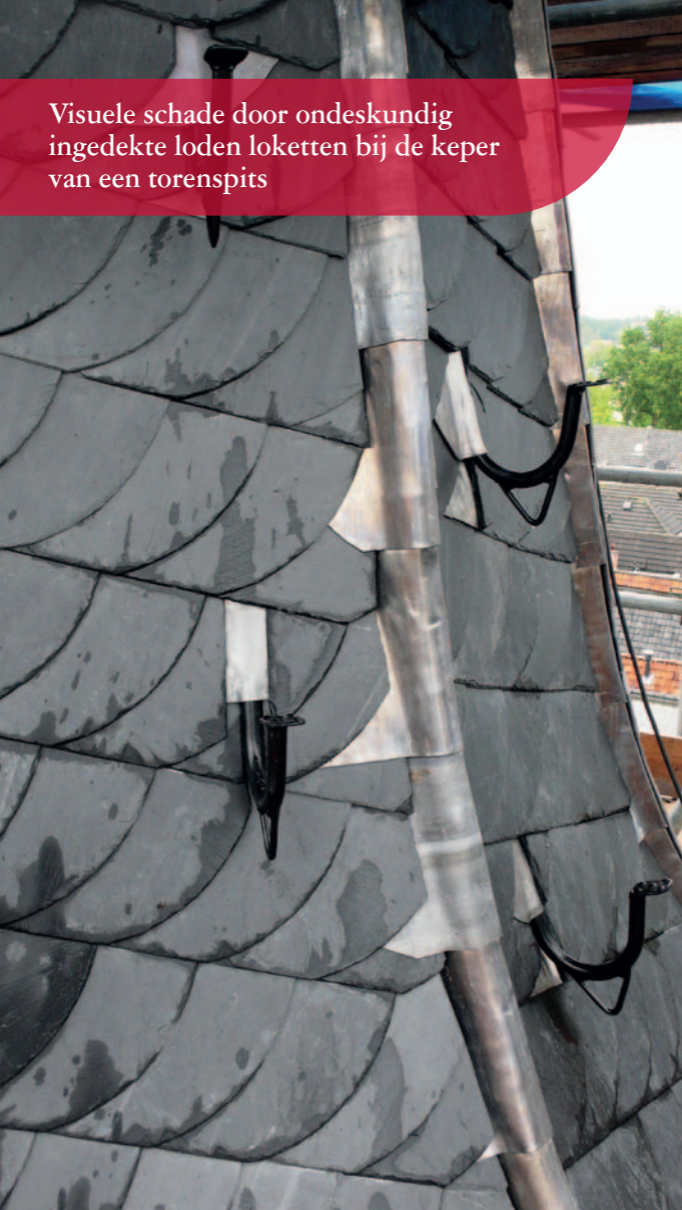
Schade De leien zijn verweerd en zwellen op, schilferen of delamineren. Ook bevestigingsmiddelen, zoals leinagels en leihaken zijn vergankelijk. De leihaken kunnen door corrosie zijn aangetast.

Oorzaak Een leiendak verweert. Lekkage kan worden veroorzaakt door een verschoven, weggevallen of gebroken lei, door schade aan aansluitingen op gevels en dakkapellen, of door een lekkende nok, kilgoot of hoekkeper. In die laatste gevallen kan het leidak zelf in prima conditie verkeren. Dan volstaat plaatselijk herstel.

Visuele schade door ondeskundig
ingedekte loden loketten bij de keper
van een torenspits

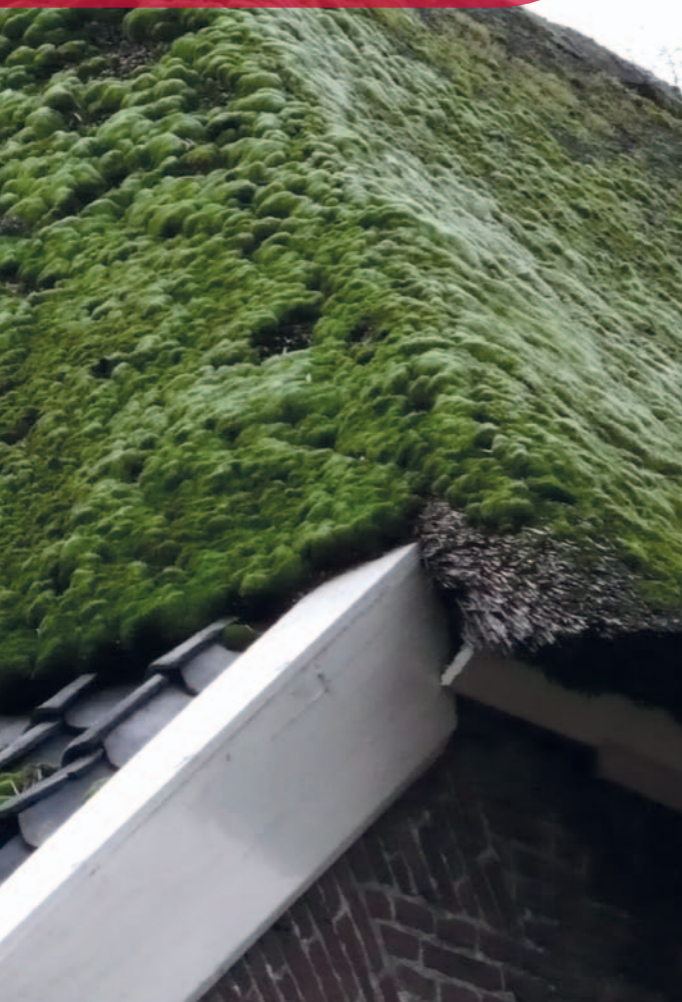
Schade Bij natuurlijke veroudering verdwijnt de buitenste laag of 'slijtlaag' van een rieten dak en raken de gaarden (horizontale binddraden) zichtbaar. Op het dak kunnen mos of algen groeien. Verder kan door stormschade, slijtage door schurende boomtakken en door vochtconcentratie bij de killen aanvullende schade ontstaan. Ook kunnen vogels het riet voor nestbouw plunderen of op zoek naar voedsel vernielen.

Oorzaak Onder invloed van zon en regen gaat de kwaliteit van het riet achteruit. De gemiddelde levensduur van een rietdak is 30 jaar. Afhankelijk van de hellingshoek van het dak, de rietsoort en de uitvoeringskwaliteit kan dat meer of minder zijn. Hoe droger het riet blijft, hoe langer het meegaat. Op nat blijvende plekken kunnen algen en mossen ontstaan en kunnen schimmels het dak aantasten. Ook nestelt zich dan ongedierte in het dak wat foeragerende vogels aantrekt, die weer fysieke schade toebrengen.

Verweerd rieten dak, waardoor mos en algen vrij spel hebben. Alleen integrale vervanging door nieuw riet is mogelijk

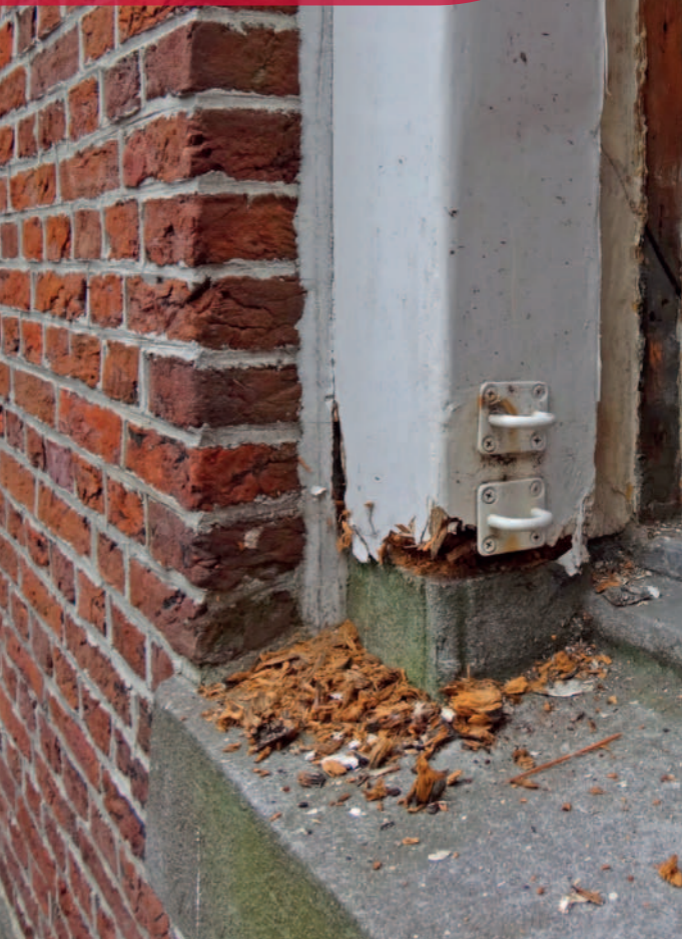
Schade Verweerd, scheurend en/of bladderend verfwerk.

Oorzaak Achterstallig schilderonderhoud. Blaasvorming duidt vaak op vocht dat niet kan uittreden. Verfsystemen hebben een levensduur van vijf tot acht jaar, afhankelijk van de blootstelling aan weer en zon. Ultraviolet licht en warmtestraling van zon, vocht en regen versnellen het verval van de beschermende verflaag. Mechanische belastingen en werking van het hout veroorzaken scheurtjes en openstaande verbindingen in het hout en in de verflaag, waardoor vocht kan binnendringen.

Bij het schilderonderhoud is niet gelet op schade in het kozijn. De aansluiting tegen het muurwerk is met harde dichte specie gevuld, met als gevolg een goeddeels weggerotte kozijnstijl

Herstel In principe wordt afgewerkt over het bestaande verfpakket, zodat de in het verfpakket gedocumenteerde afwerkingsgeschiedenis behouden blijft. Is het totale pakket te dik en als onderlaag onbetrouwbaar, dan wordt het hout 'kaal gehaald'. Oudere houtconstructies zijn, vanwege de aard van de omliggende constructie, vaak meer vochtbelast dan hedendaagse. Een damp-open verfsystemen is beter dan een modern kunstharsproduct. Vocht in de constructie kan dan aan de buitenzijde uitdampen. Kitafdichting tussen muurwerk en houten kozijnen is uit den boze. De kitruips blokkeert uittreding van vocht met houtaantasting als gevolg. Terugliggend afdichten met een schrale kalkmortel is een goede optie. Ook te schilderen steenachtige ondergronden vragen om een ademende verf om vocht te laten uittreden.

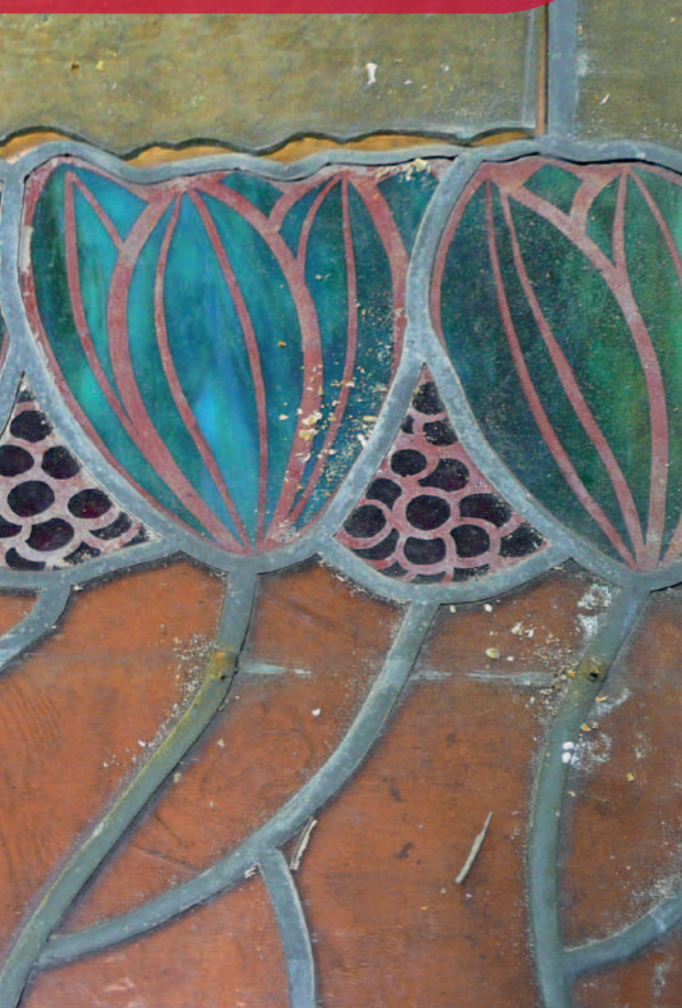
Schade Glas-in-lood is verweerd, heeft gescheurde loodstrips, uitgezakte panelen, gebroken ruiten of geroeste bindroeden en brugstaven. De voorstelling op gebrandschilderd glas is vervaagd.

Oorzaak Aantasting en verval van glas-in-lood kent vele oorzaken. Condens en foutief schoonmaken (alkalische schoonmaakmiddelen) versnellen het verval. Verkeerd uitgevoerde reparaties of onzorgvuldig geplaatste beschermende beglazing kunnen desastreus zijn. Vaak is ook sprake van schade door vandalisme.

Uitgenomen glas-in-lood paneel met bezweken loodstrips. Na reinigen en verloden is dit Jugendstil-raam weer hersteld

Herstel Glas-in-lood wordt op een traditionele wijze (met lijnolie-stopverfkit) waterdicht gemaakt. Gehele of gedeeltelijke 'verlodning' wordt toegepast wanneer het bestaande loodraster niet meer stevig en waterdicht is te maken. Hierbij worden alle loodstrips vervangen. De loodstripafmetingen moeten dezelfde als de oude zijn. Uitbuikend glas-in-lood mag niet in het werk vlak worden geduwd; de kans op schade is daarbij te groot. Gebroken ruitjes worden gelijmd of er komt ter plaatse een breukloodje. Glasvervanging wordt uitgevoerd met glas waarvan de kleur, structuur en dikte overeenkomen met het origineel. Laklagen ter sanering van het glaspaneel zijn sterk af te raden. De methode is niet reversibel en de laag is op termijn niet waterdicht.

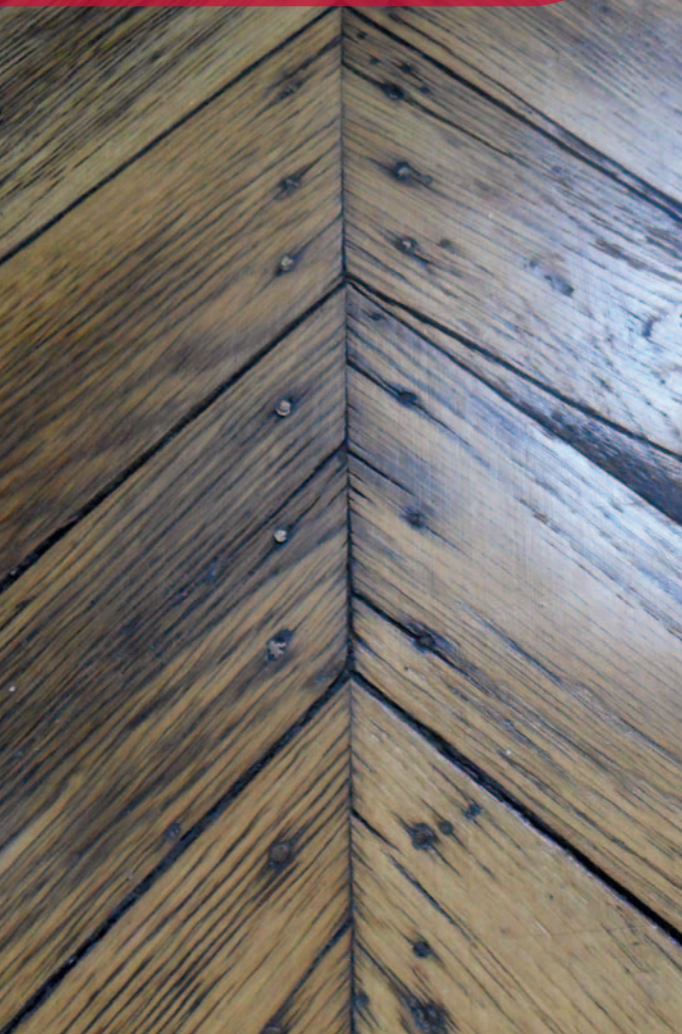
Schade Parketvloeren kunnen breuken, scheuren, barsten vertonen of zijn gedeeltelijk losgekomen, opgezwollen of verzakt. Ook verkleuringen, verontreinigingen, biologische aantastingen en mechanische oppervlaktebeschadigingen door slijtage, krassen of deukjes vragen alertheid.

Oorzaak Parketschade ontstaat meestal door menselijk handelen, verkeerd onderhoud of een verkeerd binnenklimaat.

Schade aan parket veroorzaakt door te vaak
of verkeerd schuren

- Raadpleeg een erkend parketteur of restaurator.
- Demonteer parket (door deskundige!) alleen wanneer noodzakelijk.
- Herstel losliggende parketonderdelen tijdig.
- Vul scheuren, barsten en uitvliegopeningen tot 3 mm. met een elastische vulmiddel, waar kleine korreltjes kurk of zaagsel aan toe is gevoegd en retoucheer indien nodig. Bij reparaties van grotere gebreken aansluiten op aanwezige houtsoort, kleur, zaagwijze etc..

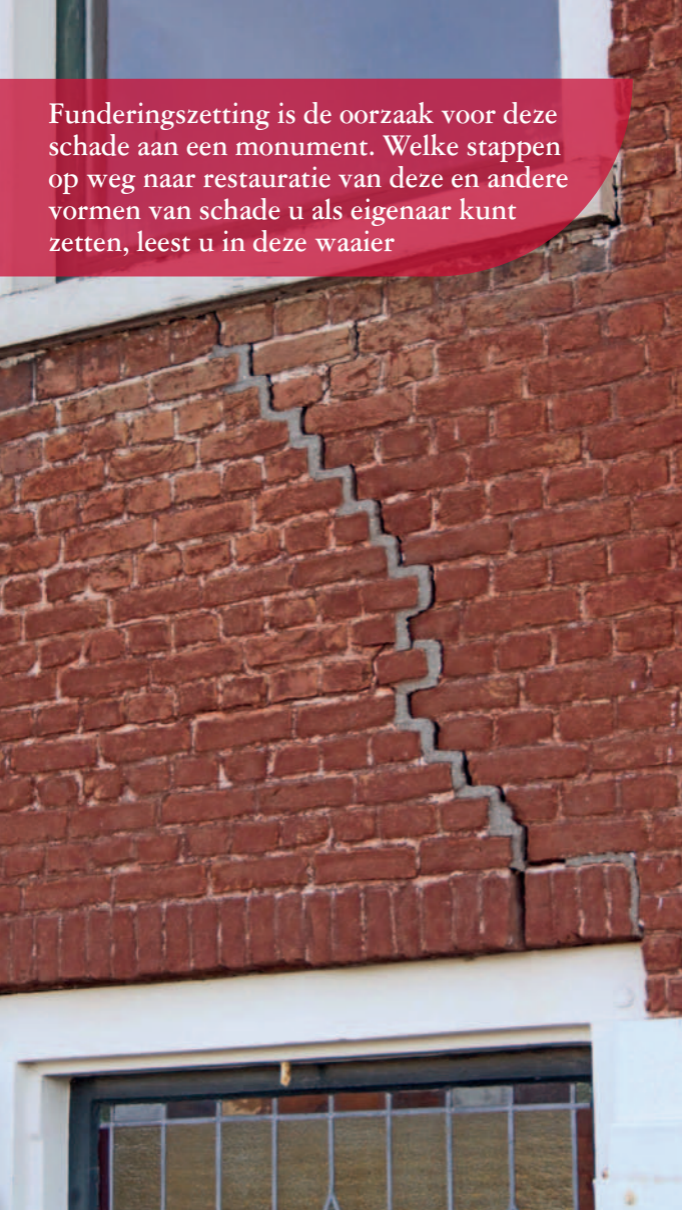
Funderingszetting is de oorzaak voor deze schade aan een monument. Welke stappen op weg naar restauratie van deze en andere vormen van schade u als eigenaar kunt zetten, leest u in deze waaier
