Rotterdam  
Bureau Monumenten & Cultuurhistorie  
Thieu Knibbeler

# beschermden waarden

platform monumententoezicht

4 oktober 2016

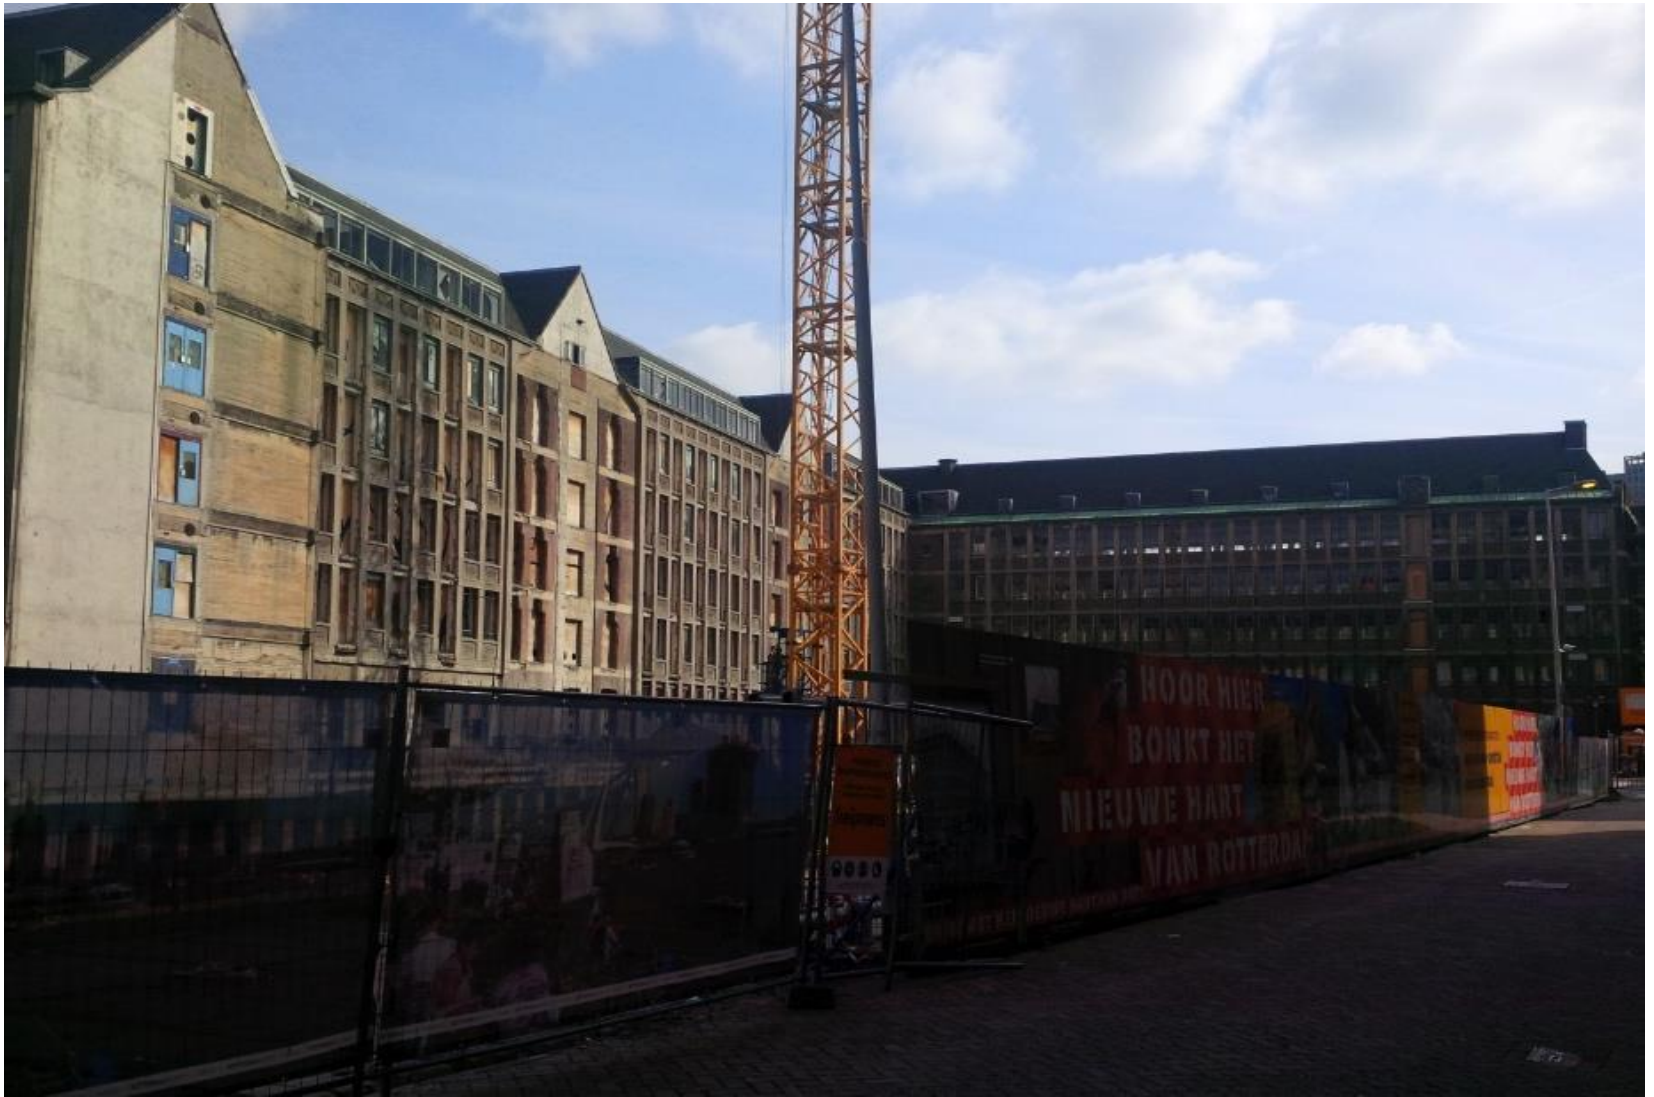
Details aansluiting gedeelte 1977:  
links de uitgebouwde liftmachinekamer,  
rechts de oorspronkelijke goot en de  
afdekking van de nieuwere gevel-laag.

Het bouwvolume van 1977  
staat pal langs de achtergevel  
van de Meent-vleugel, op  
1 meter afstand daarvan.

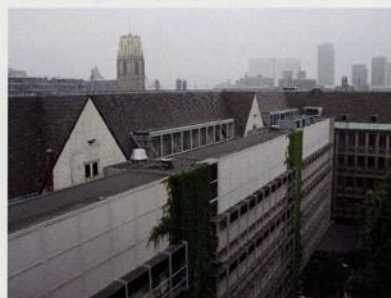
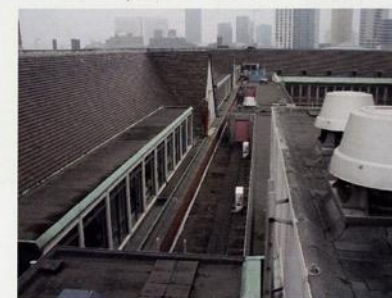
**NESTGEVEL** vleugel Haagse Veer

Het merendeel van de achtergevel van de Haagseveer-vleugel wordt afgeschermd door de aanbouw van 1977, daardoor is niet te zeggen of en hoe die precies is veranderd (grijze gedeelte).

Archiefonderzoek en steekproefsgewijs destructief onderzoek heeft aangetoond dat de oorspronkelijke geveldelen alleen daar zijn verwijderd waar dat nodig was voor bijv. een doorgang. De gemaakte doorgangen zijn aangegeven met groene vlakken, ca. de helft van de oorspronkelijke gevel is alleen afgeschermd. De kelderramen zijn eenvoudigweg aan de binnenzijde beplaat.

De gedeelten van de wachtgevels die NIET zijn afgeschermd door de aanbouw van 1977, zijn gepleisterd (gele gedeelten) - daaronder bevindt zich dus de oorspronkelijke (wacht)gevel.

**NB ALLE NIET GEKLEURDE DELEN VAN DE GEVELS 'ZIJN ROOD'; VAN ESSENTIËLE ARCHITECTUUR HISTORISCHE WAARDE** dit geldt in principe ook voor de afgeschermd, oorspronkelijke gedeelten (grijs)
