# Kennisbijeenkomst Verduurzaming in de praktijk

27 september 2022

# De verduurzamingsopgave

Beleid verduurzaming monumenten - gemeente Amsterdam

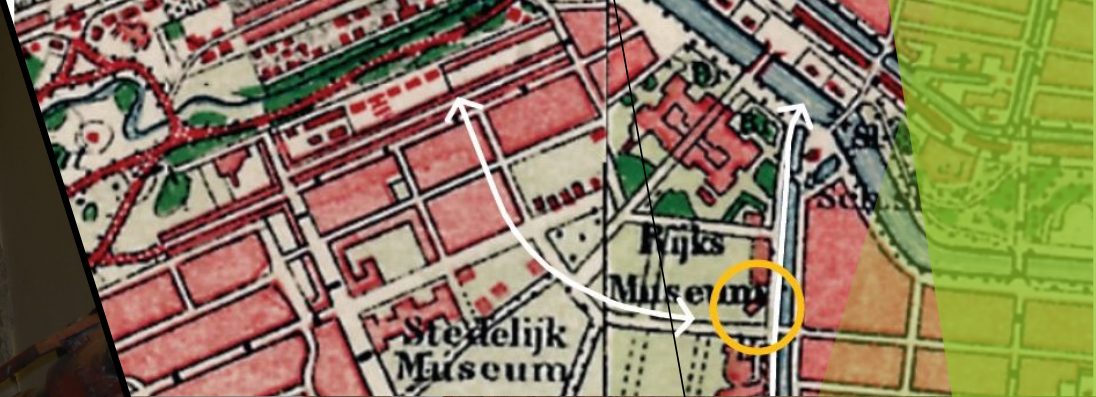
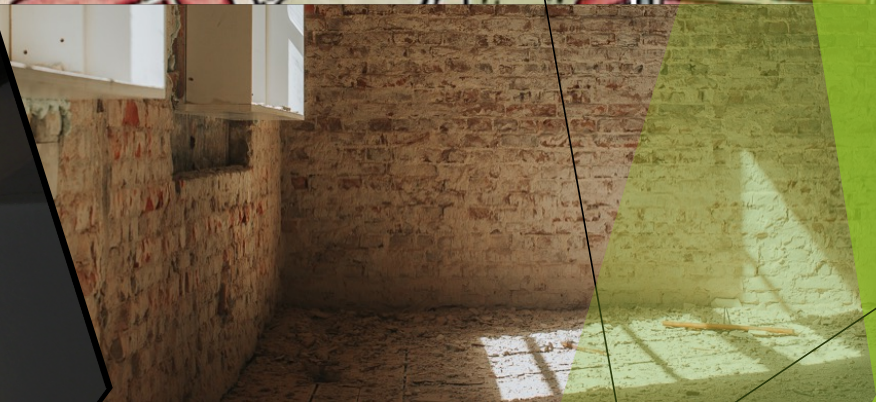
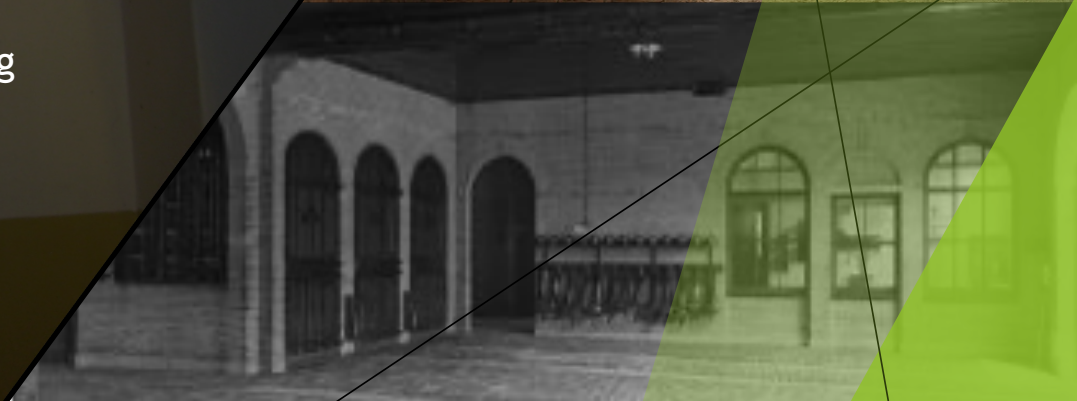
# De genomen stappen

- ▶ Interne organisatie
- ▶ Bouwteam (architect, adviseurs, aannemer en installateur)
- ▶ Diverse energiebesparende mogelijkheden onderzocht
- ▶ Overleg met MNA
- ▶ 3 dimensionale berekening van ontwerp
- ▶ Ontwerp aangepast op uitkomst berekening

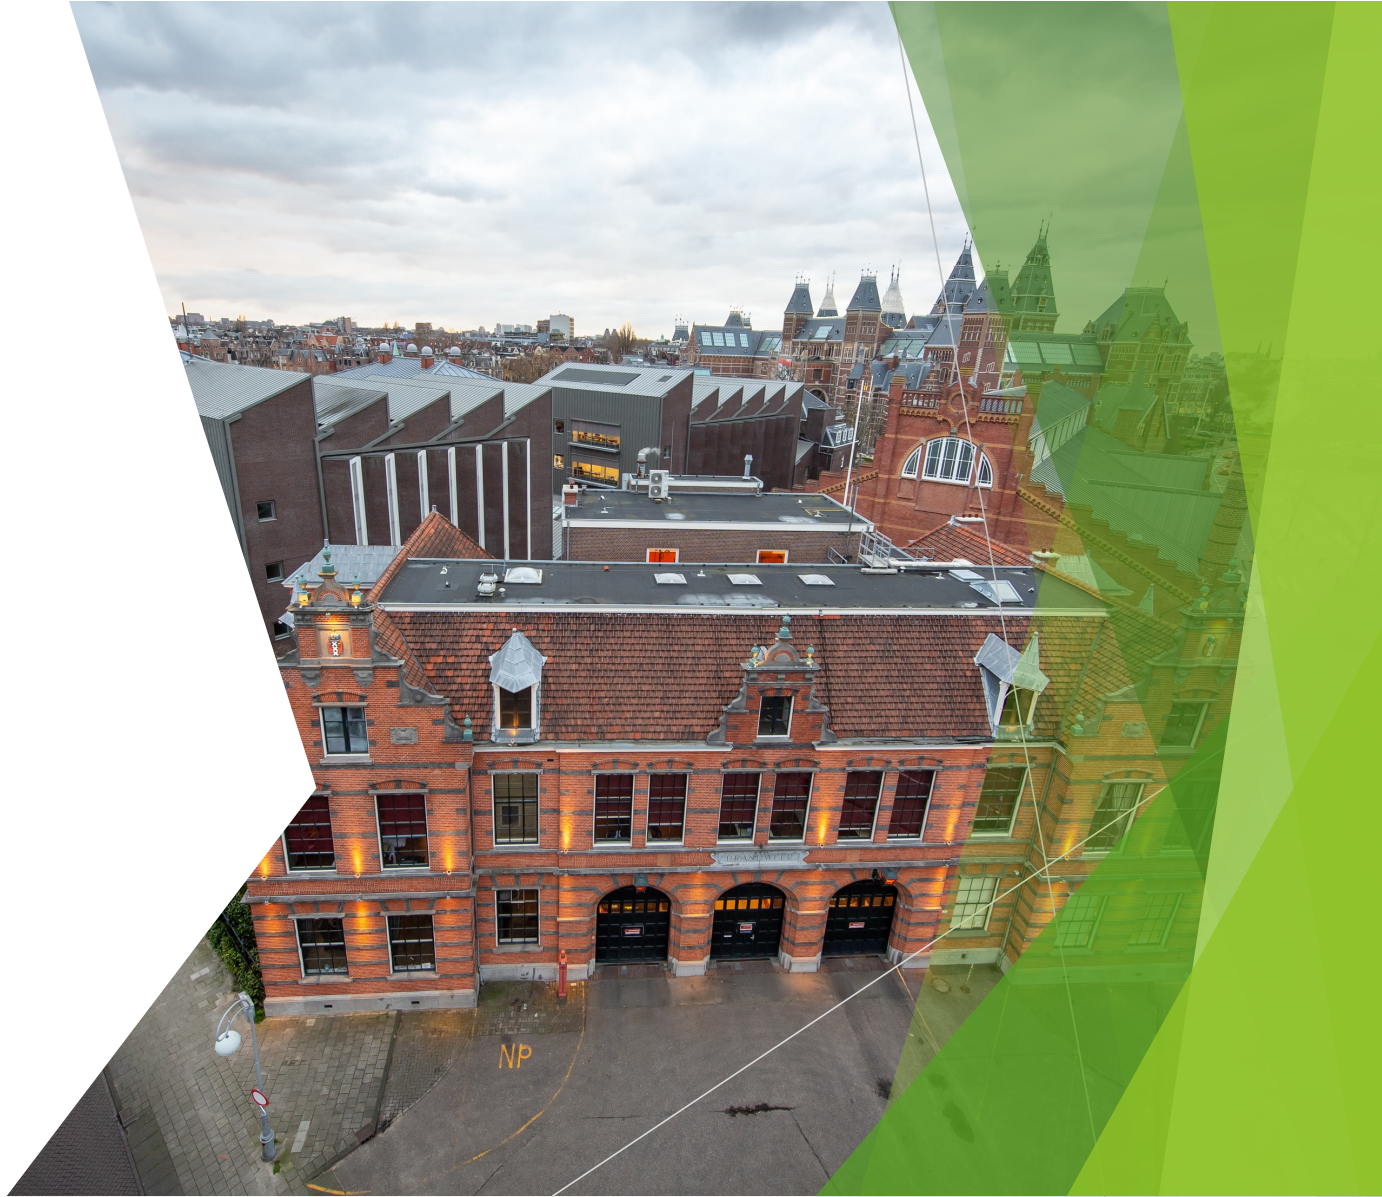
# Toepassingen

- ▶ Isolatie (box in een box)
- ▶ Achterzetramen
- ▶ Zonnepanelen (niet zichtbaar vanaf straatniveau)
- ▶ Luchtwarmtepomp (niet zichtbaar vanaf straatniveau)
- ▶ Klimaatinstallatie (middels plafond)
- ▶ Vloerverwarming (waar nodig)
- ▶ Ledverlichting

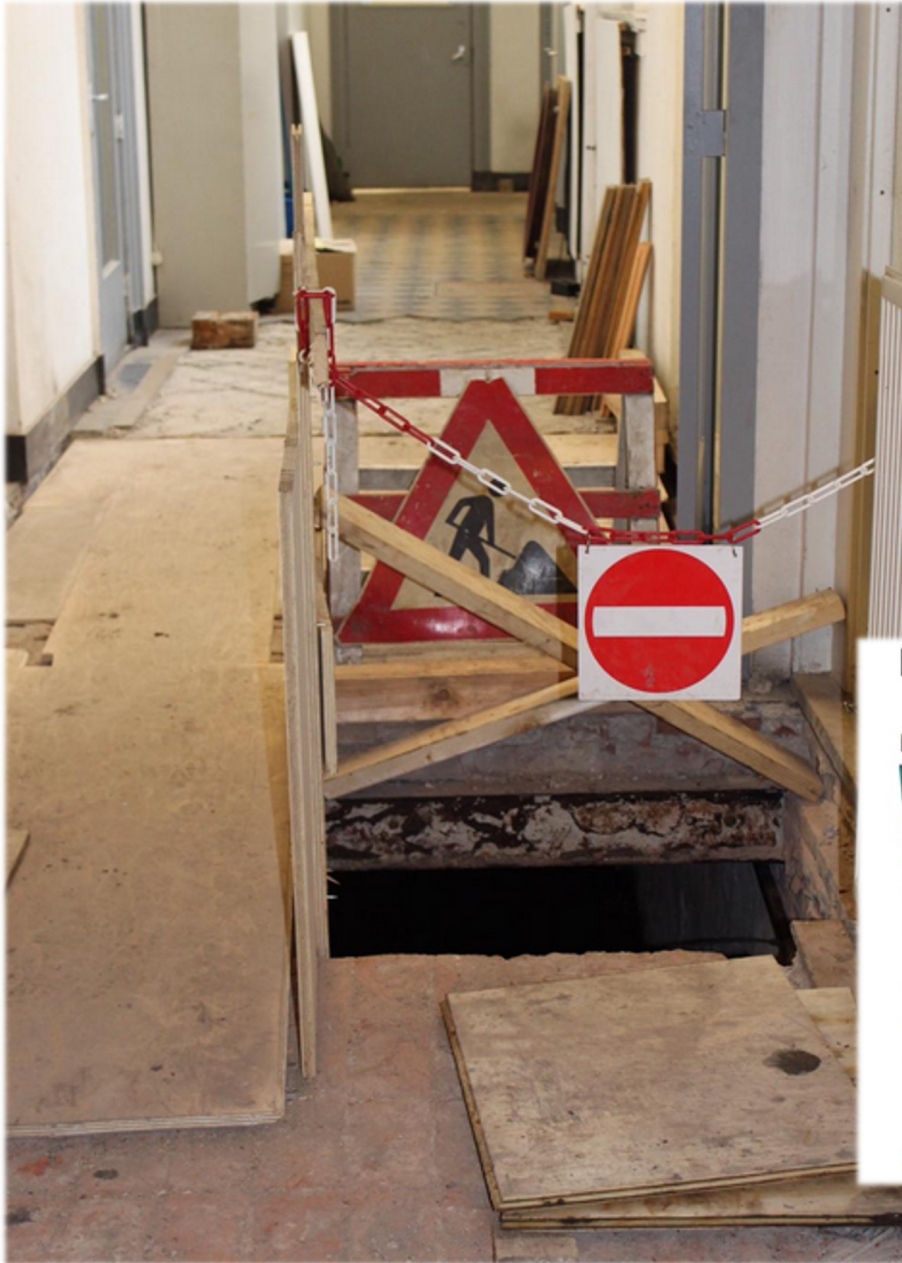
- Betonnen vloer met stalen liggers
- Houten balkkoppen hersteld.
- Tegels zijn verwijderd en hergebruikt.
- Verbeterde ventilatie kruipruimte en schelpen als bodemlaag.
- Onderzijde vloer geïsoleerd met B-keuze pir platen.

- Aanleiding slechte vloer, groot onderhoud en uitbreiding verhuurbaar oppervlak.
- Kans op versneld verduurzamen.
- Combineren met circulair bouwen en biobased materialen

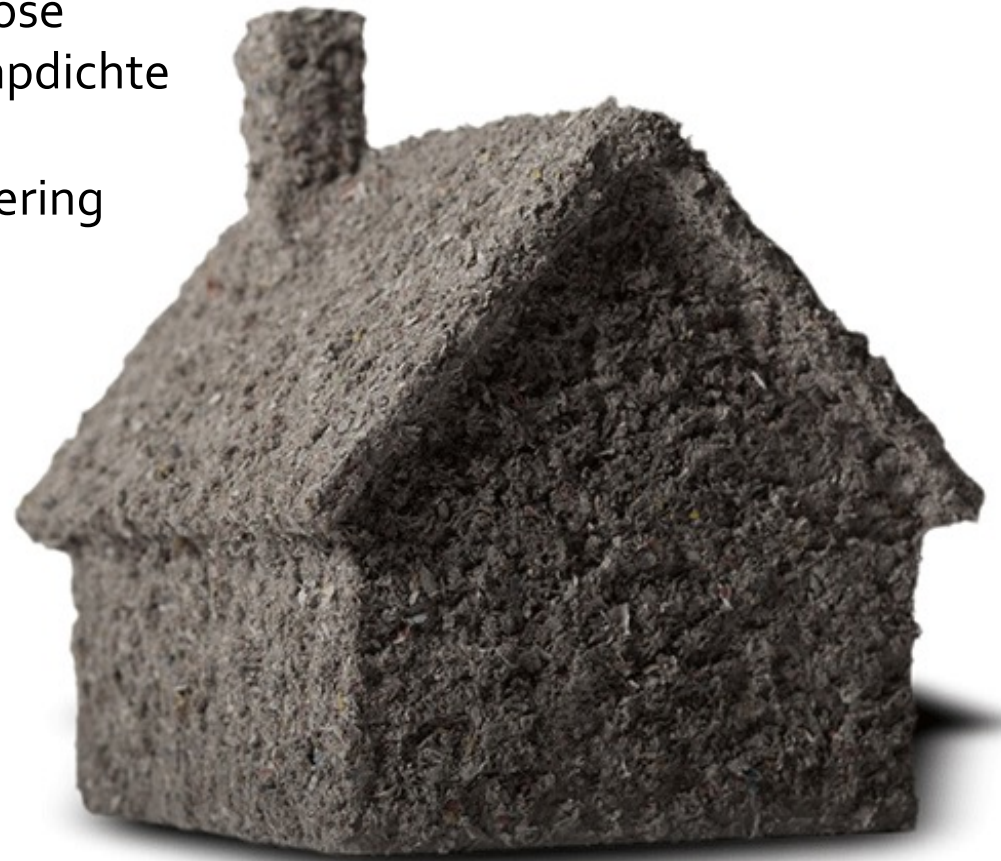
# MDH - test opbouw baksteen voorgevel

- Biobased isoleren binnenzijde buitengevels
- Dampopen bouwen met hernieuwbare materialen
- Capillair adaptief, gezond binnenklimaat
- Keuze bv houtvezel, hennep of cellulose
- Nadeel is dikkere toepassing tov dampdichte materialen
- Weinig 'gedragen' adviezen tot uitvoering
- Ervaring opdoen in de uitvoering

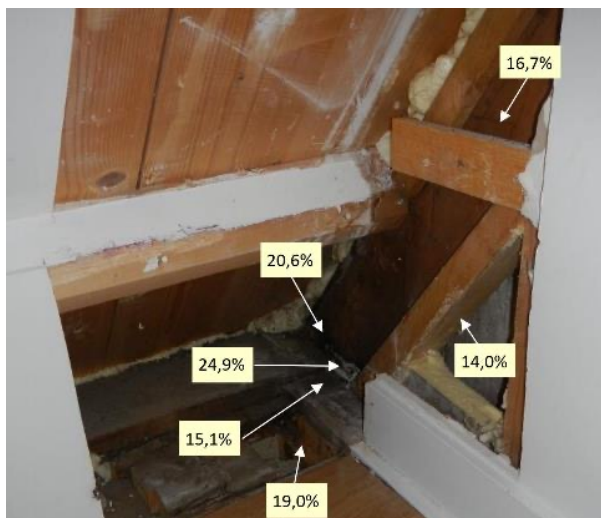
## Vochtmetingen (met name houtvocht)

Rc [m <sup>2</sup> K/W]	μd [m]	Locatie	Ruimte	Knooppunt	Gebruik	Verwarmd	T <sub>bu</sub> /T <sub>bi</sub> [°C]
2,95	7,5 (7,3/0,2) <sup>34</sup>	Kapverdieping, hoek zuidwest	Slaap- en speelkamer	Hoekmuurplaat- gordingeind- strijkbalk-voorgevel	Hoog	Ja	8/18

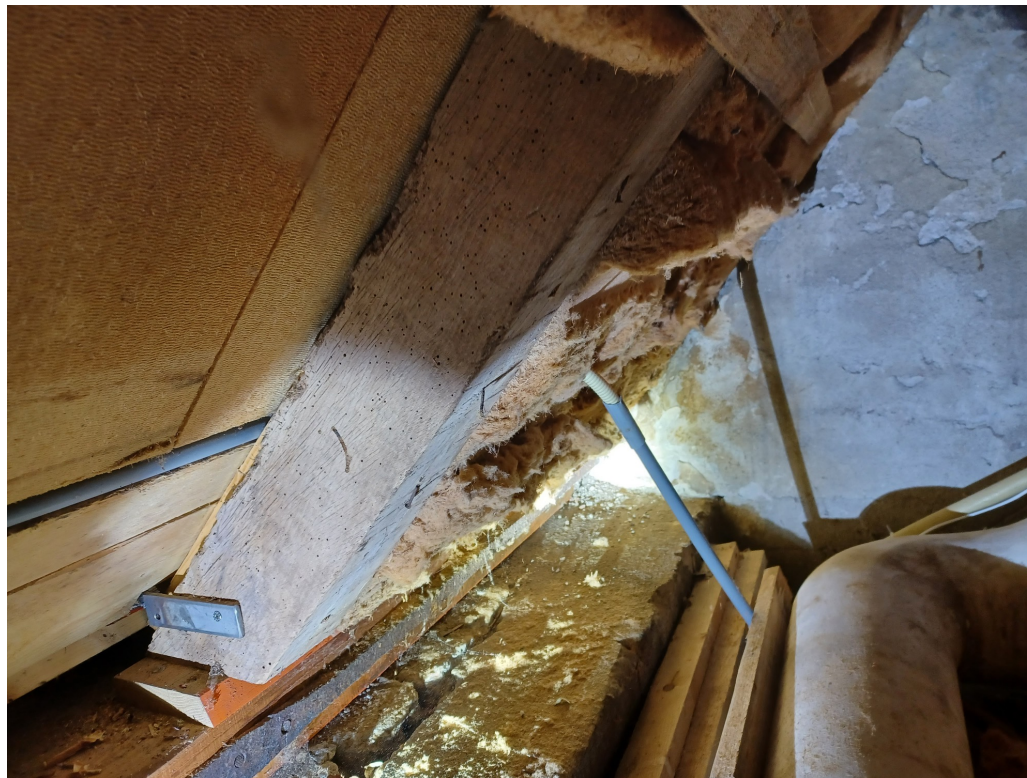
## DAKISOLATIE DAMPOPEN - CASUS 8

Rc [m <sup>2</sup> K/W]	μd [m]	Locatie	Ruimte	Knooppunt	Gebruik	Verwarmd	T <sub>bu</sub> /T <sub>bi</sub> [°C]
4,20	3,5 (3,5/0)	Kapverdieping NW- hoek t.h.v. borstwering	Opslag	Dakisolatie tussen sporen	Matig	Ja*	8/18,5

Pannendak in 2013 dampopen geïsoleerd met 140 mm houtvezeldekens tussen de sporen en 35 mm houtvezelplaten op de sporen (zonder dakbeschot)

<b>Casus</b>	<b>8</b>	
Gebouwsort	kasteel/buitenplaats	
Gebouwtype	vrijstaand	
Ligging	landelijk	
Slagregenbelasting	hoog	
Bezonning	hoog	
Beschaduwing	laag	
Conditie	Buitentemperatuur	8°C
	Binnentemperatuur	18,3°C
	Zon	geen
	Wind	geen
	Regen	geen
<b>Dakisolatie</b>		
Beschrijving knooppunt	Dakisolatie aangebracht tussen sporen	
Locatie in het gebouw	Kapverdieping oostzijde, t.h.v. borstwering, NO-hoek	
Soort gebruikruimte	Opslag	
Gebruiksfrequentie	matig	
Verwarmd	Ja (indirect door aanwezigheid cv-leidingen)	
Warmte distributie	cv-leidingen	
Ventilatie wijze	natuurlijk	
Isolatieopbouw	Laag 1	Pannen, oud-Hollands (20mm)
	Laag 2	Luchtlaag met panlatten en tengellatten, sterk geventil. (50mm)
	Laag 3	Pavatex-plaat (35mm)
	Laag 4	Pavatex vezeldekens (tussen sporen) (140mm)
	Laag 5	Grenen beschoot (20mm)
Rc-waarde	Ca. 4,7 m <sup>2</sup> K/W	
Afwatering dak	matig	
Gebreken	Inwatering zuidzijde, pannendeckking matig	
Vochtproblemen	ja

Waarnemingen	Sporen van inwatering	
Soort vochtprobleem	Inwatering	
Actief vochtprobleem	ja	
Vermoedelijke oorzaak	Hemelwater of stuifneeuw via pannen icm wind	
Materiaalvochtmeting	Uitgevoerd, vochtpercentage constructie 11,3-21,8%	
<b>Opmerkingen</b>		
Details waarneming	-sporen van lekkage op constructiedelen en isolatiemateriaal -constructie en isolatiemateriaal zijn echter droog -Zoldervloer t.p.v. woning geïsoleerd. Kapdeel daarboven alleen voorzien van Pavatexplaat. Aangebracht t.b.v. wind-, regen- en sneeuwdichtheid. -Dak niet t.p.v. woning geopend i.v.m. bewoning.

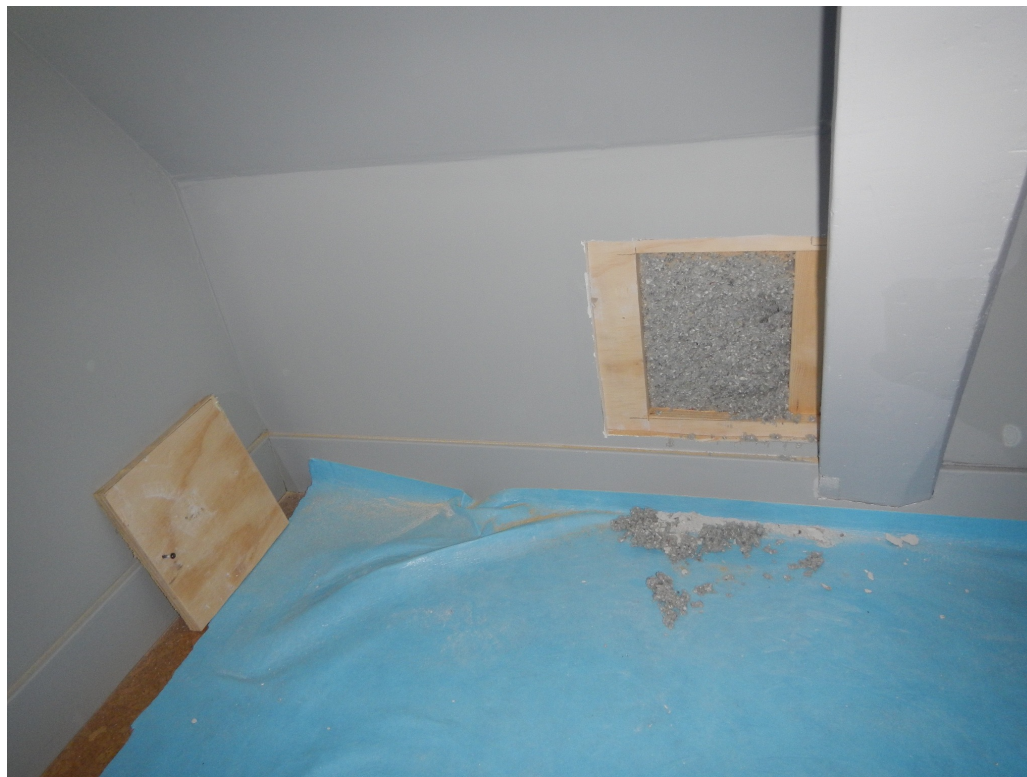
## DAKISOLATIE DAMPOPEN - CASUS 13

Rc [m <sup>2</sup> K/W]	μd [m]	Locatie	Ruimte	Knooppunt	Gebruik	Verwarmd	T <sub>bu</sub> /T <sub>bi</sub> [°C]
2,88	3,7 (0,5/3,2)	2de verdieping N- zijde	Overloop	Dak, achter borstwering, t.p.v. blokkeel	Hoog	Ja	15,5/19

Pannendak in 2016 dampopen geïsoleerd aan binnenzijde met 100 mm cellulose vlokken.

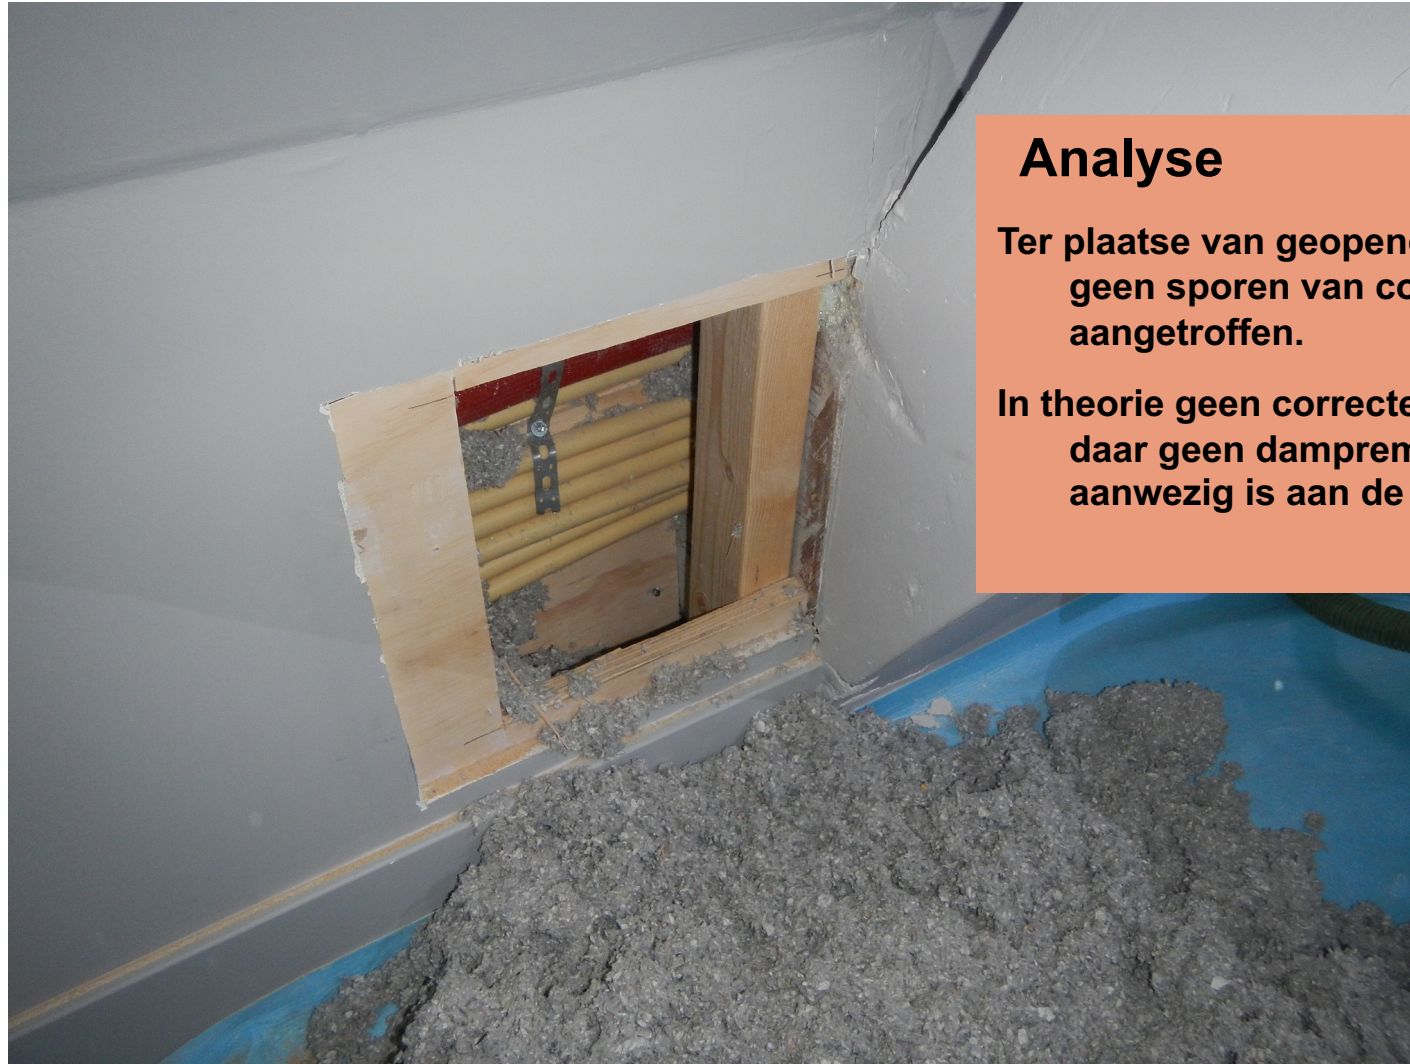
# DAKISOLATIE DAMPOPEN - CASUS 13

## Analyse

**Ter plaatse van geopende constructie  
geen sporen van condensatie of vocht  
aangetroffen.**

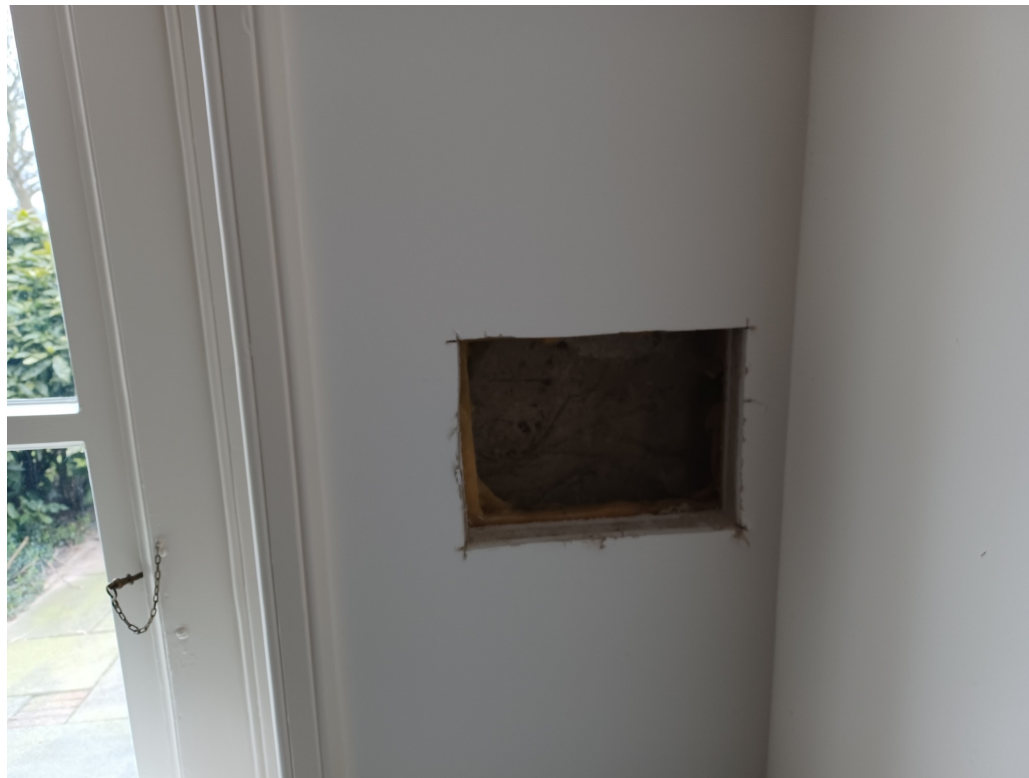
# GEVELISOLATIE DAMPOPEN - CASUS 9

Rc [m <sup>2</sup> K/W]	μd [m]	Locatie	Ruimte	Knooppunt	Gebruik	Verwarmd	T <sub>bu</sub> /T <sub>bi</sub> [°C]
2,14	3,3 (0,4/2,9)	Begane grond, gevel ZW	Woonkamer	Binnenisolatie tegen regenbelaste gevel	Hoog	Ja	8/19,5

De metselwerk gevel is in 2016 dampopen geïsoleerd aan de binnenzijde met 60 mm glaswoldeken, zonder toepassing van een dampremmende folie.

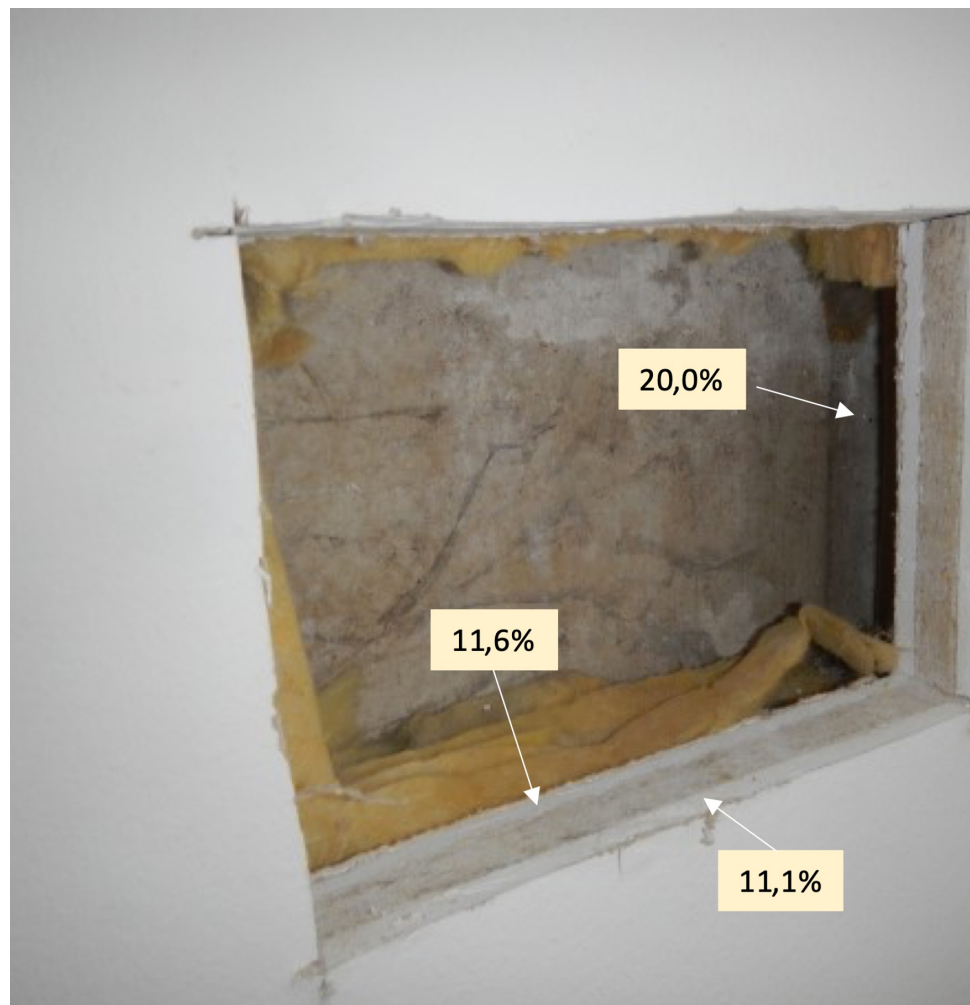
# GEVELISOLATIE DAMPOPEN - CASUS 9

## Waarnemingen

**Zeer beperkte schades aan gevelklinkers zichtbaar aan buitenzijde. Mogelijk lichte vorstschade of mechanische inwerking.**

**Isolatiemateriaal klam met zwarte vlekken (waarschijnlijk schimmel) en stuclaag binnenzijde gevel vochtig.**

**Gipsplaat isolatiezijde lichte en roze schimmelvlekken, spaanplaatzijde zwarte schimmelvlekken.**

**Binnenzijde vertoont vanuit woonkamer gezien beperkt sporen van de aanwezige bouwfysische problemen.**

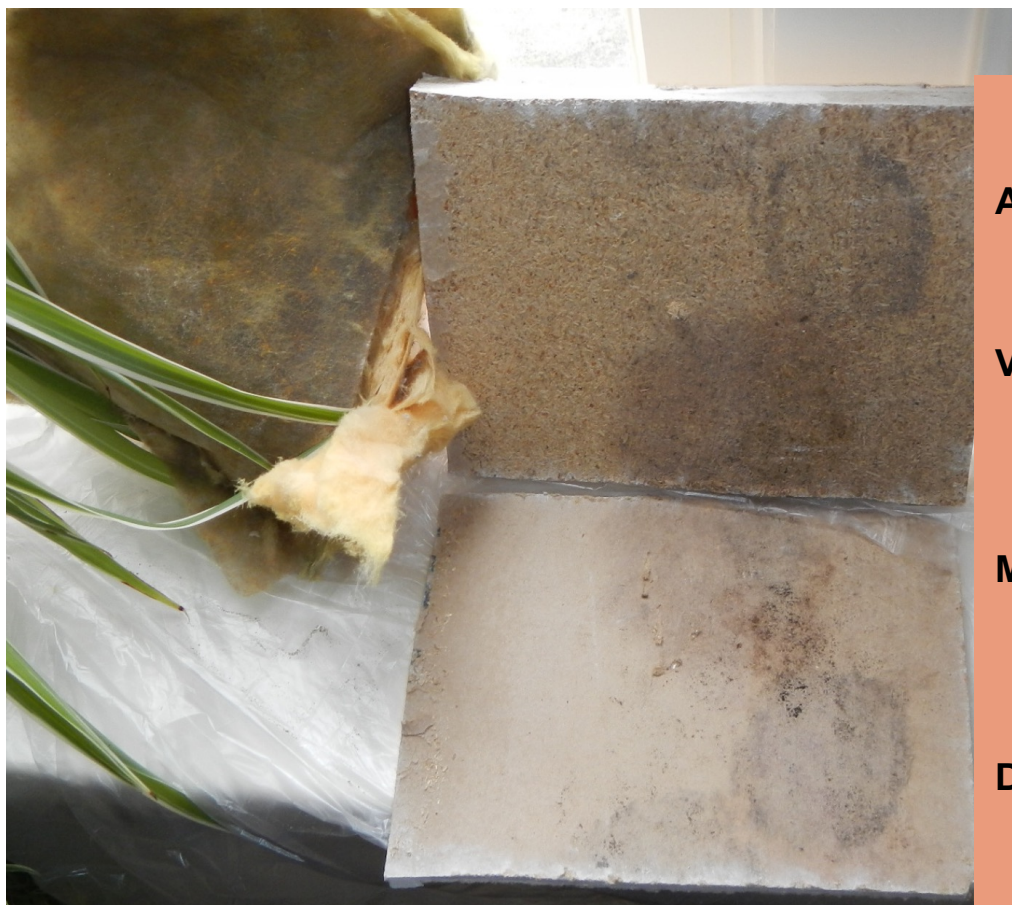
# GEVELISOLATIE DAMPOPEN - CASUS 9

## Analyse

**Aan isolatiemateriaal grenzende gipsplaat is gezien de aanwezige schimmels langdurig vochtig geweest.**

**Vochtprobleem mogelijk combinatie inwendige condensatie en buitengevel die na slagregen verminderd droogt t.g.v. de thermische isolatie.**

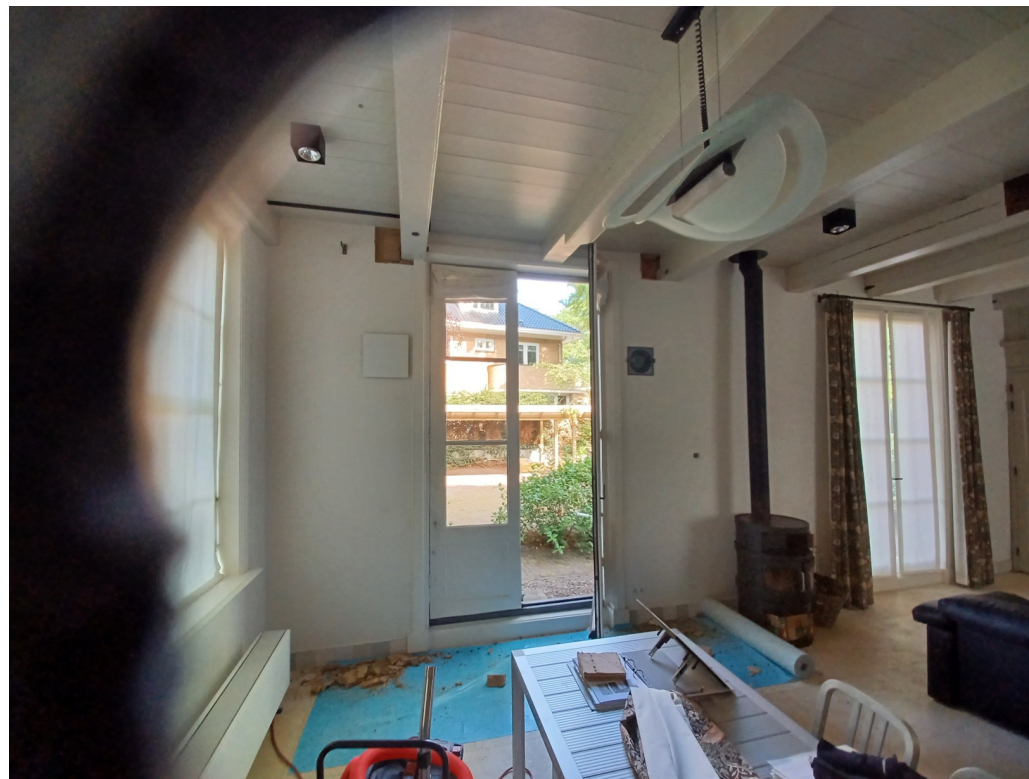
## GEVELISOLATIE CAPILLAIR ACTIEF - CASUS 11

Rc [m <sup>2</sup> K/W]	μd [m]	Locatie	Ruimte	Knooppunt	Gebruik	Verwarmd	T <sub>bu</sub> /T <sub>bi</sub> [°C]
2,26	2,1 (0,3/1,8)	WNW-gevel, balk 4	Woonkamer	Gevel t.p.v. balkoplegging	Hoog	Ja	18,5/20,5

De gepleisterde metselwerk gevel is in 2016 dampopen geïsoleerd aan de binnenzijde met 80 mm houtvezelplaten (Pavadentro) en leemstuc.

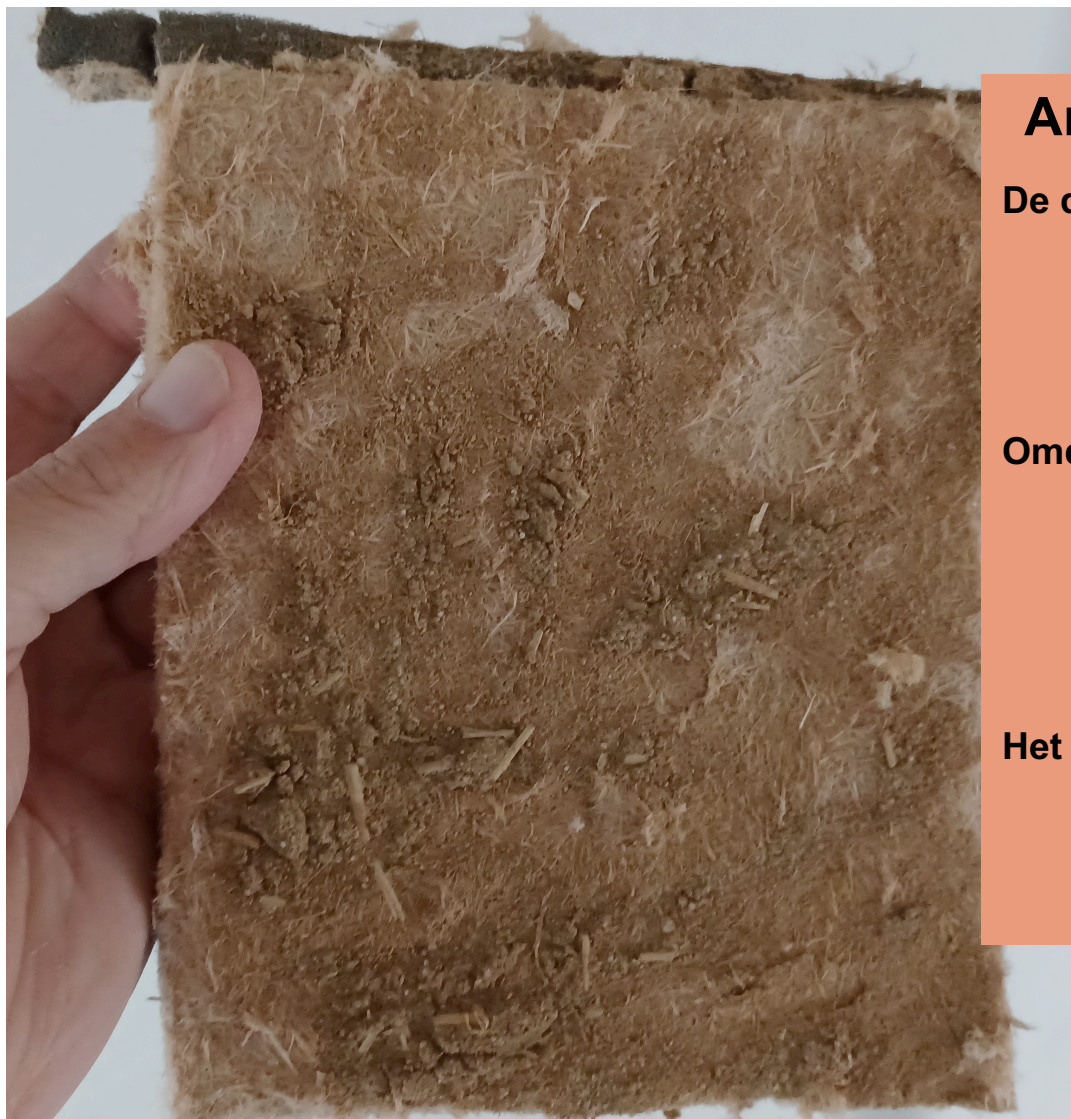
# GEVELISOLATIE CAPILLAIR ACTIEF - CASUS 11

## Analyse

De donkere verkleuring die waargenomen is op de uitgenomen houtvezelplaat is vermoedelijk het gevolg van het monteren in de nog vochtige raaplaag, conform montagevoorschrift.

Omdat dit materiaal theoretisch capillair actieve eigenschappen bezit en het systeem dampopen is opgebouwd, is deze wijze van isolatie in een situatie waar de interne vochtlast beperkt is niet als kritisch te beoordelen.

Het is aannemelijk dat de lemen raaplaag een verhoogd vochtgehalte bezit, omdat dit de positie is waar mogelijke condensatie ontstaat.

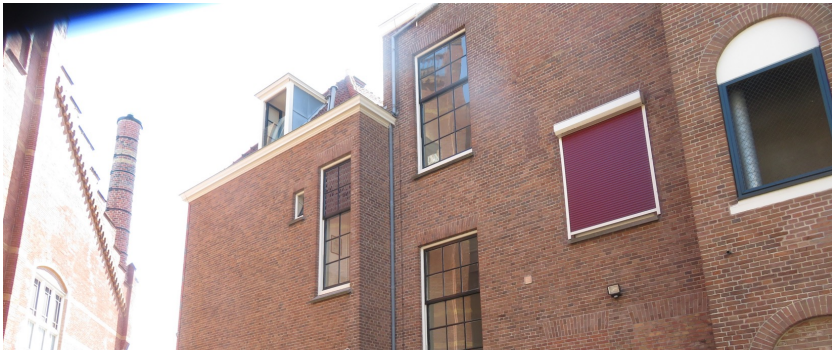
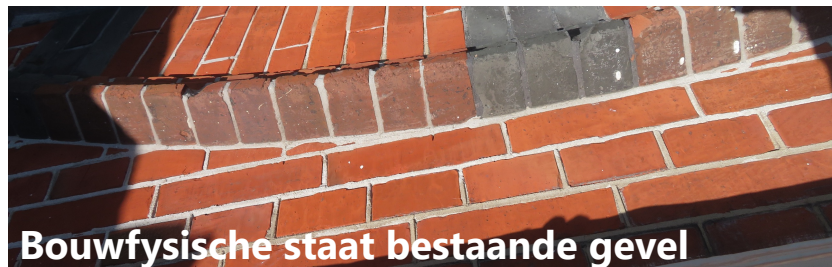
**Bouwfysische staat bestaande gevel**

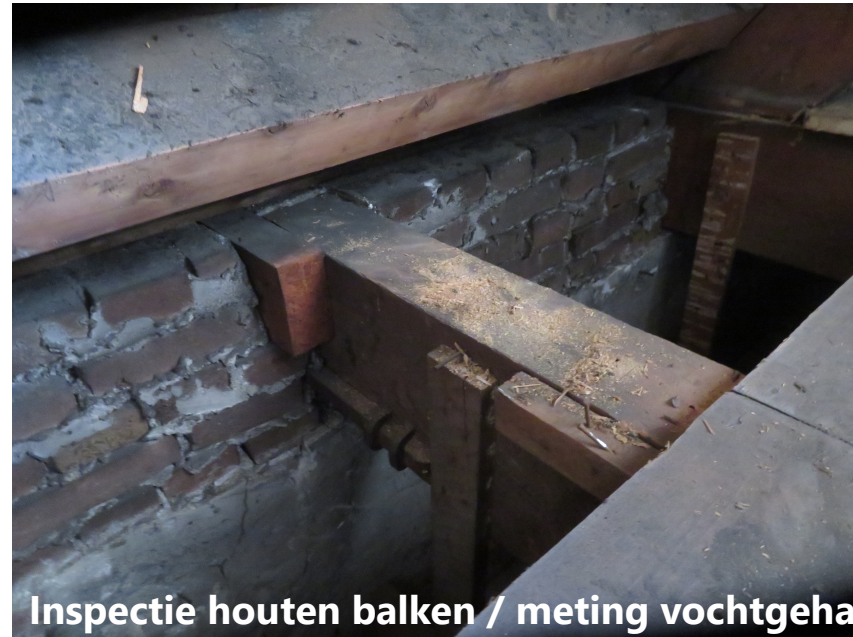
**Inspectie houten balken / meting vochtgehalte**

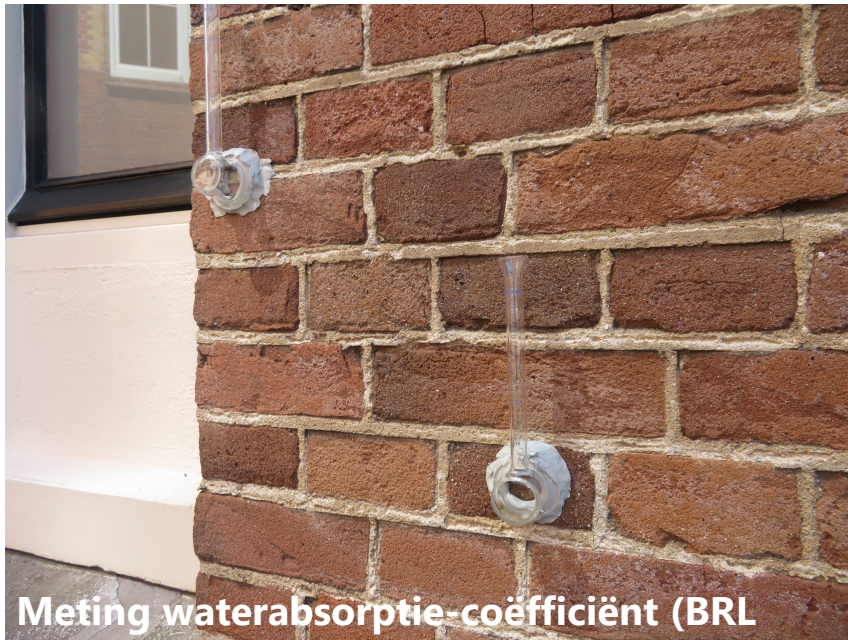
Tabel 2: Indeling initiële wateropzuiging

Categorie		Declaratie	Keuringscriteria gemiddelde initiële wateropzuiging
IW1	Zeer weinig zuigend	0 – 0,5 kg/m <sup>2</sup> .min	< 0,8 kg/m <sup>2</sup> .min
IW2	Matig zuigend	0,5 – 1,5 kg/m <sup>2</sup> .min	0,3 – 2,0 kg/m <sup>2</sup> .min
IW3	Normaal zuigend	1,5 – 4,0 kg/m <sup>2</sup> .min	1,0 – 5,0 kg/m <sup>2</sup> .min
IW4	Sterk zuigend	4,0 – 8,0 kg/m <sup>2</sup> .min	> 3,0 kg/m <sup>2</sup> .min

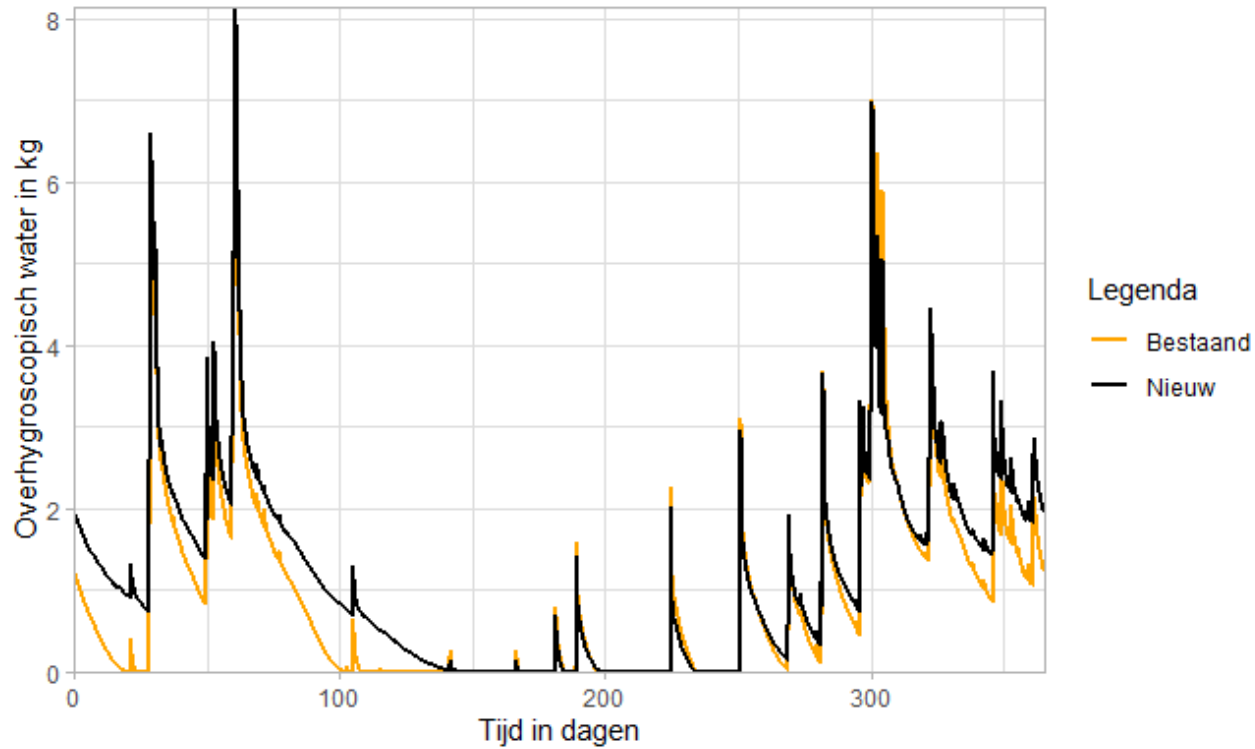
- Methodologie
  - Hygrothermische berekening – Gecombineerd warmte- vochttransport
  - Materiaaleigenschappen
  - Parameterstudie – verschillende oriëntaties/slagregenbelasting
  - Beoordelingscriteria
    - Vochtaccumulatie: jaargemiddelde droging
    - Vorstschade: vorstdooi-cycli
    - Degradatie houten balken: Time of Wetness (TOW 20/5; TOW 25/10)

Jaargemiddelde droging

Vorst-dooi-cycli

- Conclusie
  - ✓ Vochtaccumulatie: Jaargemiddelde droging
  - ✗ Vorstschade / vorst-dooi-cycli
  - ✗ Degradatie houten balken
- Aanbevelingen: onderzoek alternatieve systemen

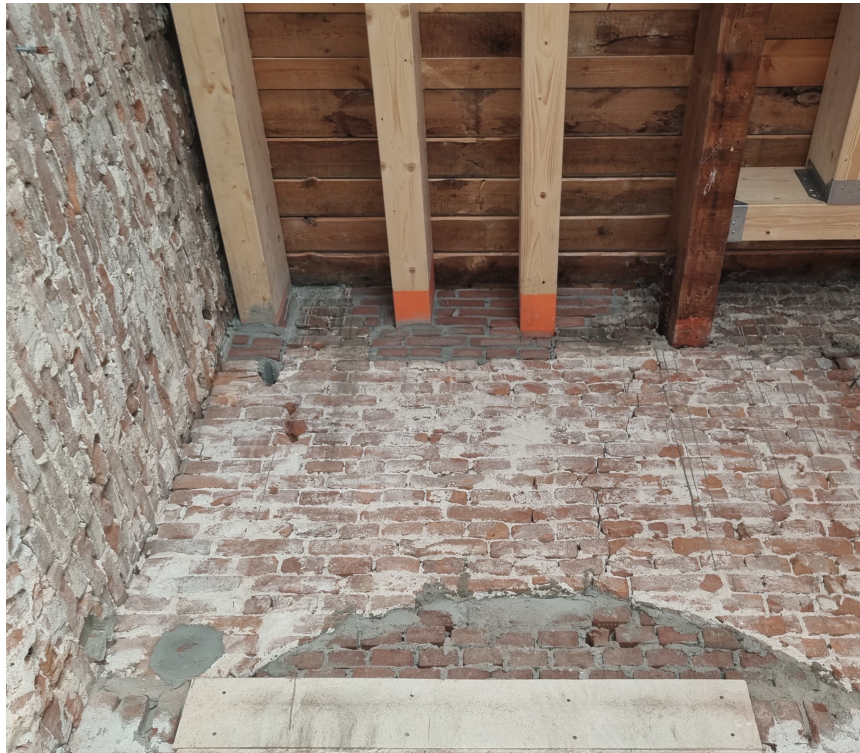
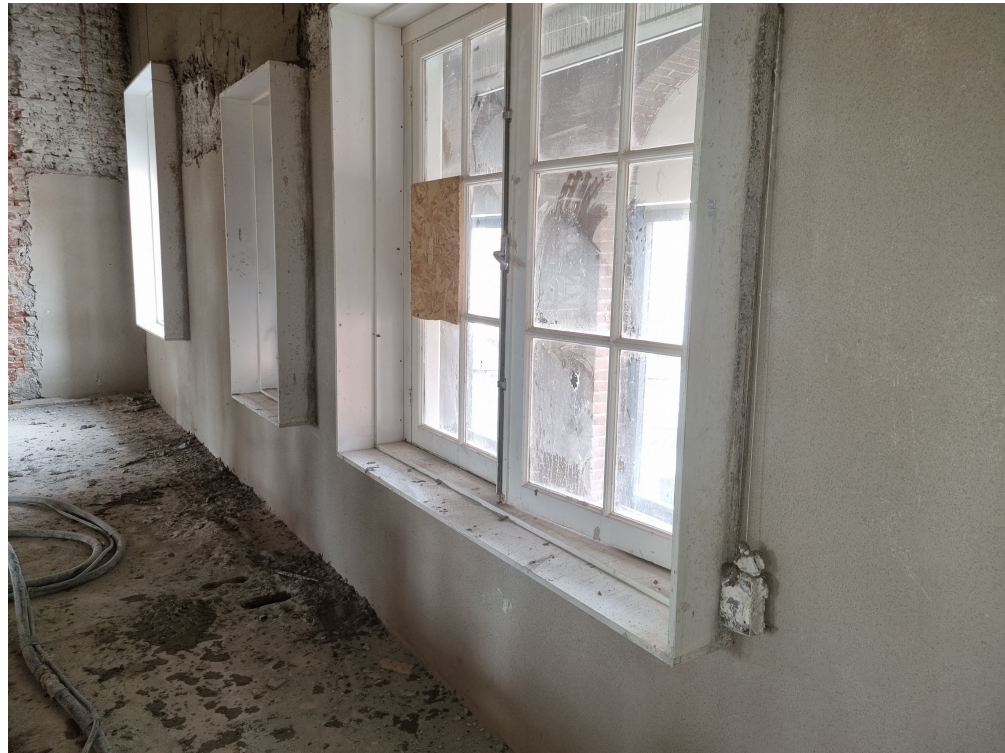
## Onderzoek alternatieve systemen

- Systeem#2: Multipor
