Vraag:

Wij willen ons monumentale buitenhuis gaan isoleren (muren en dak). Wij kregen het advies vooraf een infraroodscan te laten maken. Is dat zinvol en heeft ERM daar nog advies bij?

Thermografie

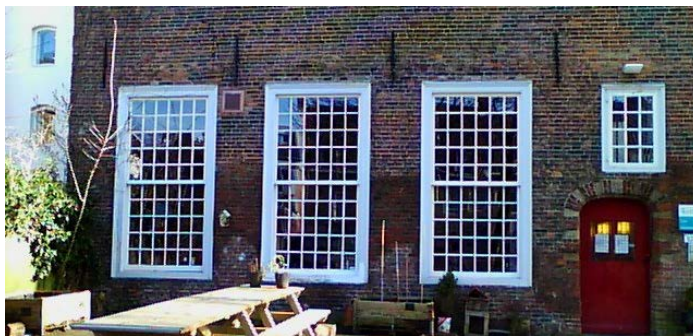
Praktijksituatie bij warmtebeeldregistratie in de monumentenzorg. Bij het linker venster is in de bovenste twee rijen ruitjes en bij het middelste venster de vier ruitjes linksboven de onbewolkte hemel weerspiegeld; de warmtebeeldcamera registreert daar een kouder oppervlak. Het warmtebeeld heeft echter corrigerende interpretatie, want het is natuurlijk niet zo dat het warmteverlies bij deze ruitjes bovenin minder zou zijn! © ejn

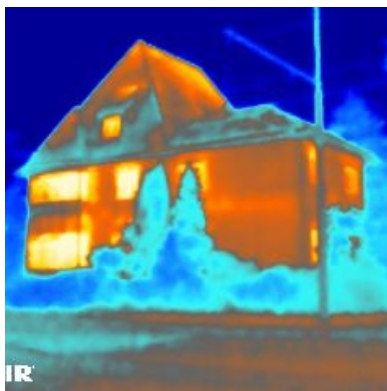
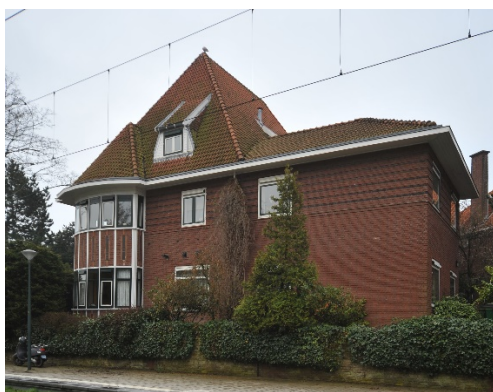
Het hoge, centrale dakgedeelte van dit woonhuis uit 1929 vertoont opmerkelijke opwarming. Het gaat hier om weggelekte warme lucht uit het ondergelegen woonruimten, via kieren in de afwerking van vlieringenzolders. Ook vanachter de niet-geïsoleerde knieschotten kan warme lucht doorstijgen naar de kaptop. Het schoorsteeneffect bij flinke temperatuurverschillen zorgt ervoor dat warmte ieder kiertje zoekt om hoger te komen. Goede, kierdichte isolatie van de vlieringvloeren kan het energieverlies hier tegengaan. © ejn.

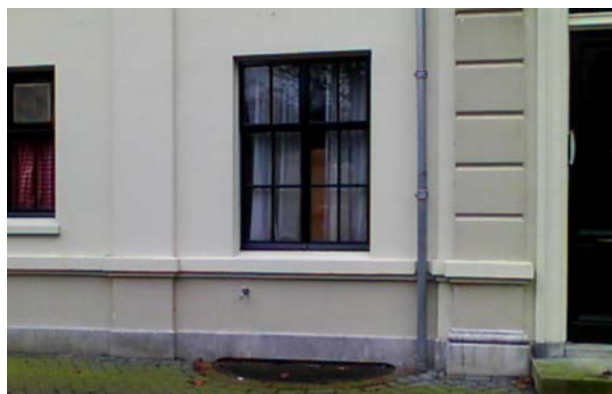
Dat via het enkelglas van de vensters veel warmte verloren gaat is niet zo verbazend. Maar wat hier ook duidelijk wordt is de gebrekkige efficiëntie van de CV-installatie. Het verwarmingselement onder het raam verliest via het massieve muurwerk veel warmte buitenwaarts. Goede isolatie achter de radiator zou dit verlies kunnen voorkomen. © ejn

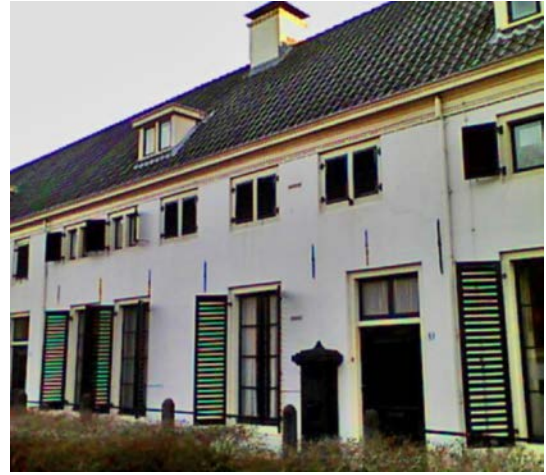
Wanneer vocht achter geschilderd pleisterwerk niet kan uitdampen, zoals hier vooral bij de regenpijp rechts en bij de muurdammen beneden, dan is ook dat goed thermografisch te detecteren. Met een specifiek palet 'valse kleuren' is dat heel goed in beeld te brengen. © ejn

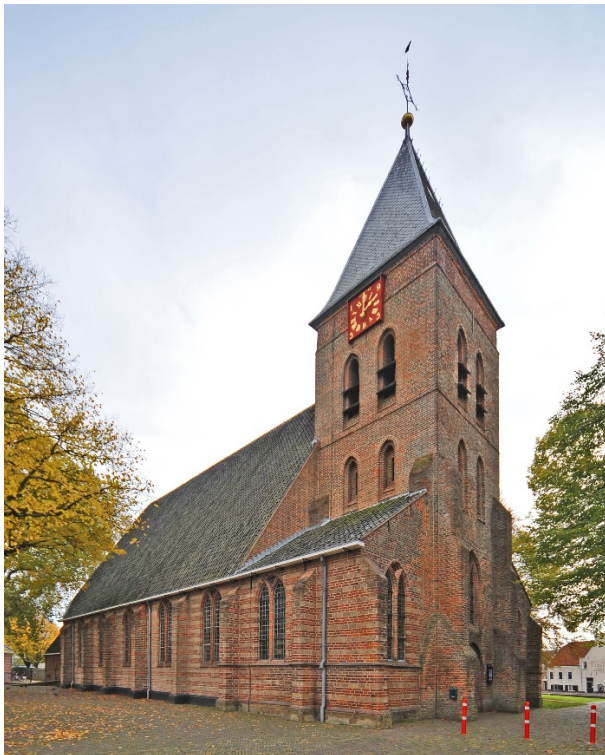
Bij deze kerk demonstreert het warmtebeeld dat er verhoudingsgewijs forse warmteverliezen zijn via de vensters van de kerkzaal en dat er warmte via de blinde geveldelen en kapaansluitingen bij de toren verloren gaat. Kennelijk is er iets mis met de isolatie en kierdichting van het gewelf onder de kap, bij de aansluiting op de toren © ejn
