Historisch leidak

Uitvoeringsrichtlijn URL 4010

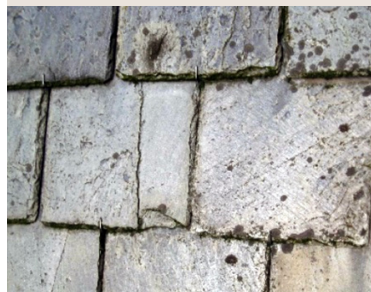
Tijdens een vooronderzoek moet worden vastgesteld om welke leien het gaat en uit welke steengroeve ze afkomstig zijn. De nieuwe lei moet qua kleur, structuur, kwaliteit en afmetingen vergelijkbaar zijn. Een verkeerde keuze leidt tot een afwijkend uiterlijk of een verkorte levensduur. Ook de kwaliteit van de bestaande leien moet goed worden onderzocht. Gezien de beperkte levensduur van een lei (ca. 80 jaar) wordt gedeeltelijke vervanging in het algemeen afgeraden (zie foto).

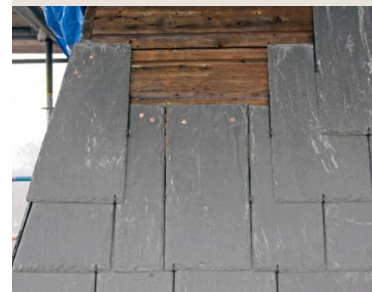
Leien zijn een natuurproduct, elke lei is anders. De dikste leien kunnen het best onderaan het dak worden aangebracht, omdat die het meeste regenwater te verduren krijgen. Ook de minimaal vereiste overlap van de leien is belangrijk als het gaat om het in standhouden van de kwaliteit van het dak. De overlap is afhankelijk van de dakhelling. Een te kleine overlap (zie foto) leidt onherroepelijk tot lekkages.

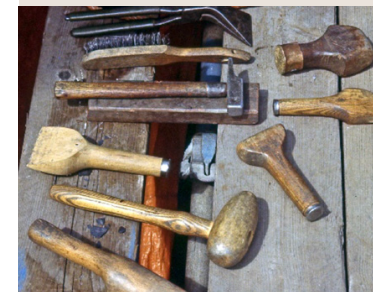
Door de starre vorm van leien en sterk wisselende dakvormen, is toepassing van lood noodzakelijk om alle aansluitingen waterdicht te krijgen. Lood en leien zijn daarom onlosmakelijk met elkaar verbonden! Voor het aanbrengen van lood bij een historisch leien-dak is vakmanschap vereist. Zie ook (foto) het grote assortiment traditioneel gereedschap dat een vakman nodig heeft om het dak waterdicht te krijgen (zie foto). Onzorgvuldig aangebracht lood leidt snel tot lekkages.
